## EKSPERTYZA MYKOLOGICZNA

INWESTYCJA REMONT KOMISARIATU POLICJI POZNAŃ - STARE MIASTO W POZNANIU  
POŁOŻONEGO PRZY AL. MARCINKOWSKIEGO 31 NA DZ. NR 16, ARK.13,  
JEGO PRZEBUDOWA ORAZ ROZBUDOWA W ZAKRESIE ZEWNĘTRZNEJ WINDY  
ORAZ SALI ODPRAW WRAZ Z REMONTEM POWIERZCHNI PLACU,  
ROZBIÓRKĄ GARAŻY,  
ORAZ BUDOWĄ SIECI WEWNĘTRZNYCH.

DATA	WRZESIEŃ 2015 roku	EGZEMPLARZ	... / ...
NR KONTRAKTU	001548

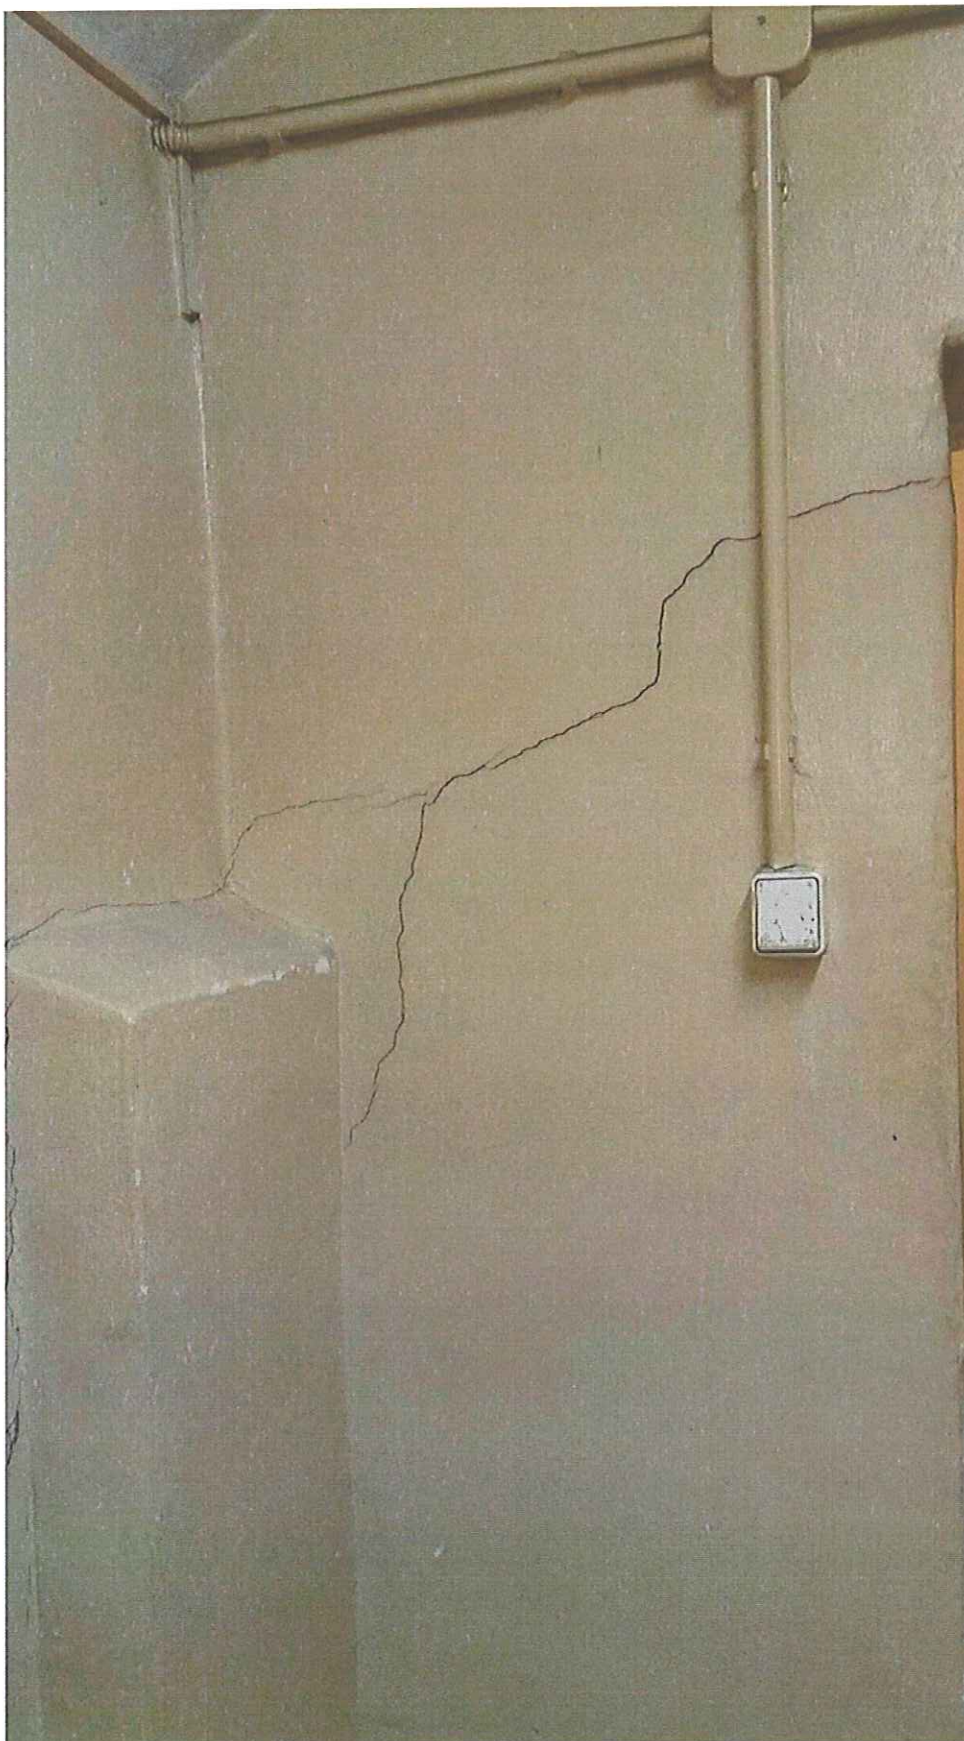
Fot. 11. Spękanie ściany piwnicy spowodowane nierównomiernym osiadaniem

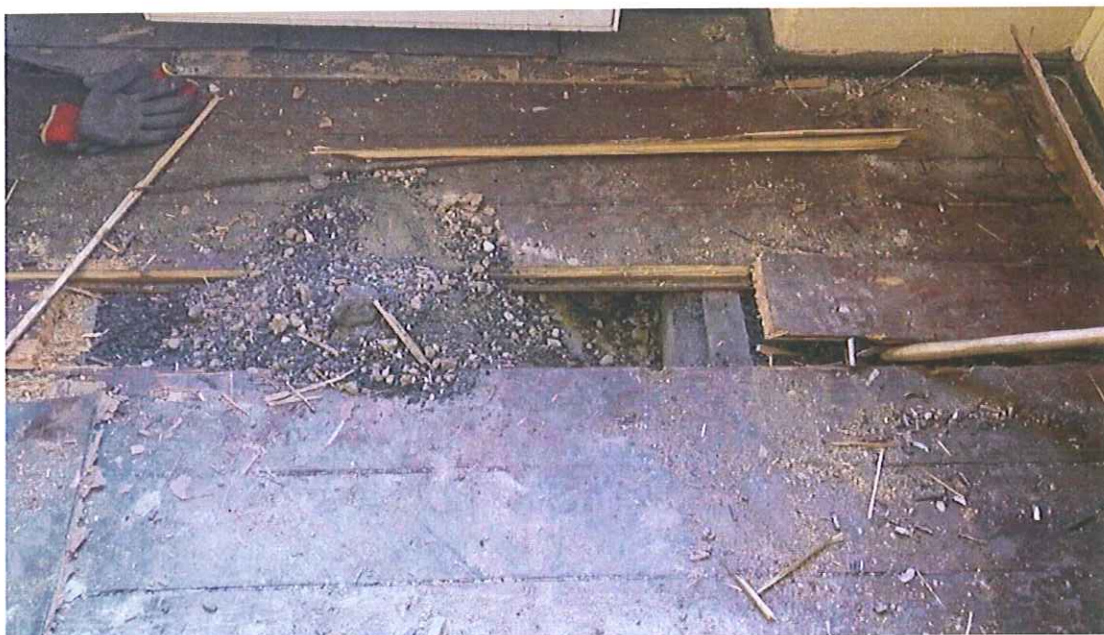
Fot. 12. Odkrywka nr 07 stropu pomieszczenia biurowego

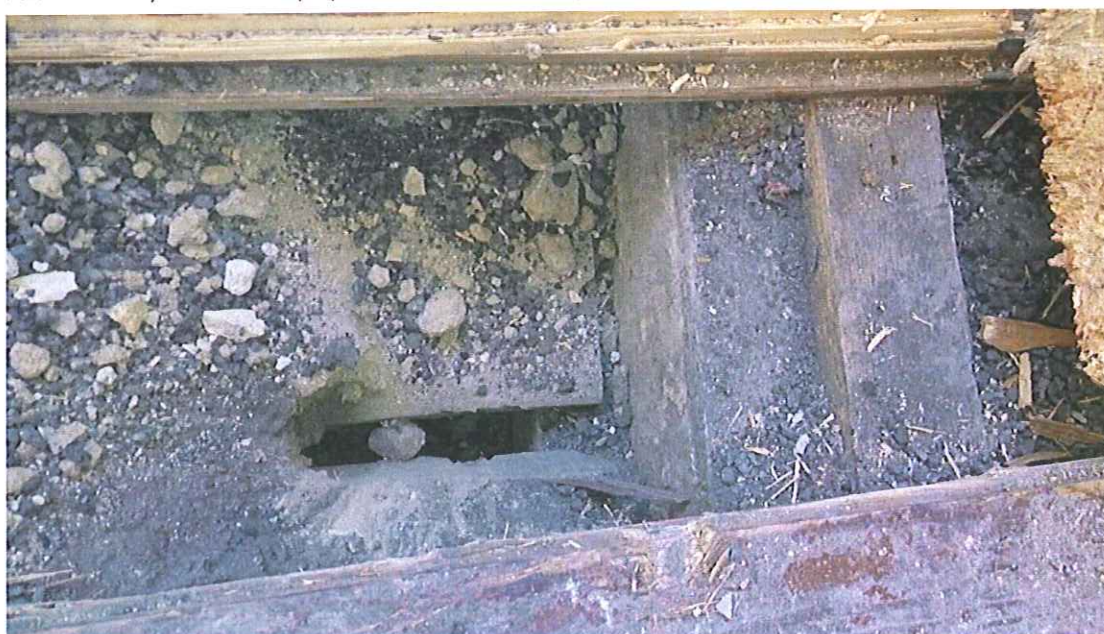
Fot. 13. Odkrywka nr 07 stropu pomieszczenia biurowego- belka stropowa 16x30 cm

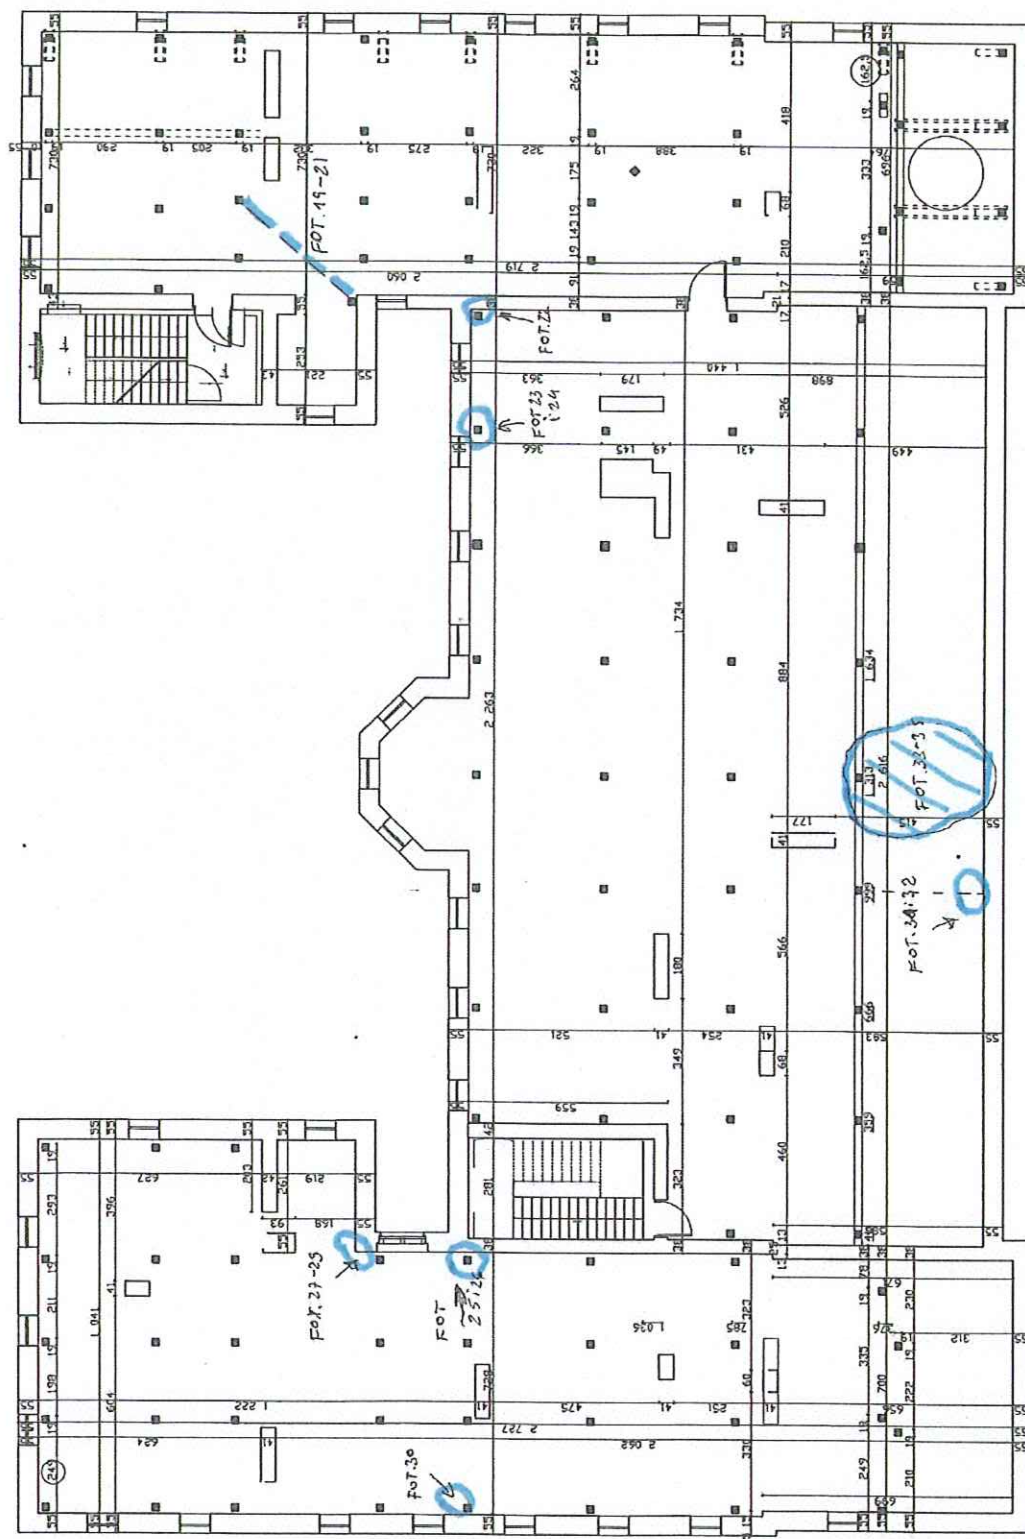
Rys. 1. Lokalizacja uszkodzeń wymienionych w pkt 4d opracowania.

Lokalizację ww. uszkodzeń i zniszczeń oznaczono numerami fotografii na rys. 1.

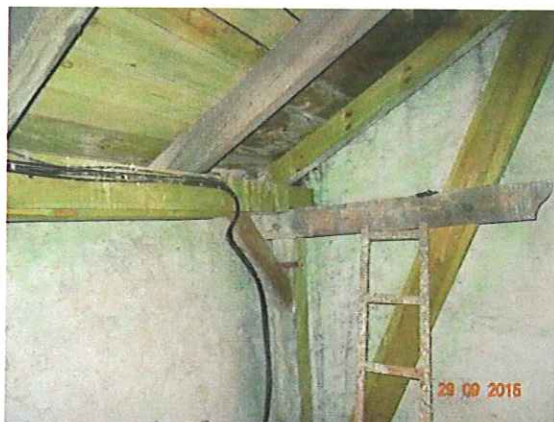
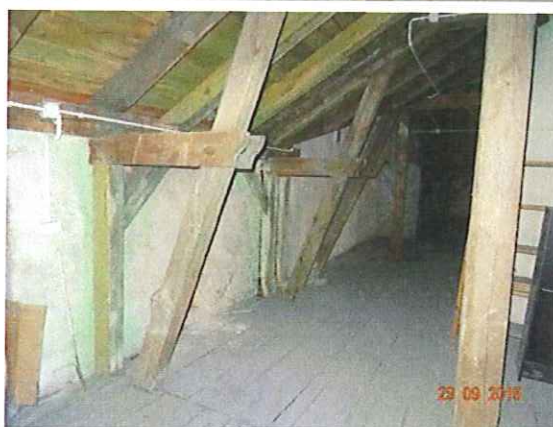
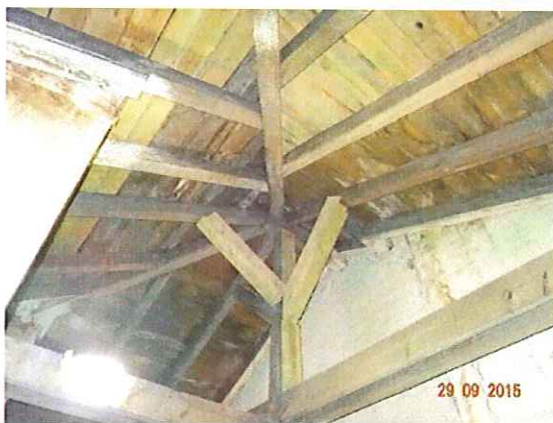
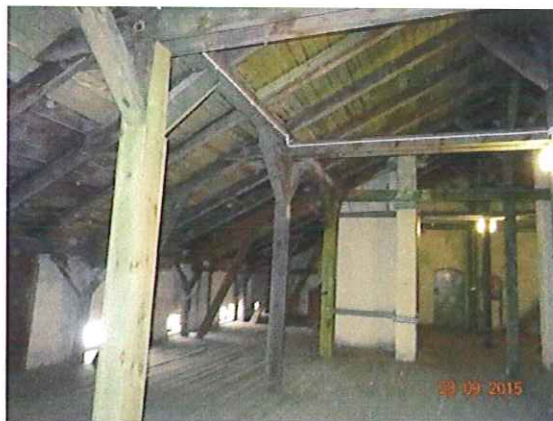
a/ Konstrukcja dachowa przedmiotowego budynku była wielokrotnie remontowana. Część elementów składowych więzby (niektóre słupy, miecze, krokwie, podwaliny) jest osłonięta deskami gr. 38 mm. Z uwagi na niedostateczną ilość łączników mechanicznych, zapewniających współpracę z osłanianym elementem, zabezpieczenia powyższe nie mają charakteru wzmocnień. Przykłady osłoniętych deskami elementów konstrukcji dachowej pokazano na fot. 4 – 6. Część deskowania pod pokrycie dachowe jest wymieniona na nową, co również widoczne jest na fot 4 – 7.

Jak wspomniano w pkt. 4 niniejszego opracowania przedmiotowa konstrukcja dachowa nosi ślady wielokrotnych napraw i remontów, w ramach których część elementów składowych więźby została osłonięta deskami, co utrudnia dokonania oceny ich rzeczywistego stanu. Należy tu podkreślić fakt, że osłonięcie elementów deskami nie jest ich wzmocnieniem. Brak jest łączników mechanicznych zapewniających współpracę osłabionego elementu z elementami wzmacniającymi. Jak pokazano na fot. 22 deską zastąpiono zupełnie zniszczony oczep ścianki kolankowej.

Fot. 4-4 Przykłady elementów więźby osłoniętych, a nie wzmocnionych deskami.

- demontaż wszystkich zamontowanych dawniej osłon deskowych elementów składowych więźby,
- odcinkowy demontaż pokrycia dachowego łącznie z poszyciem deskowym, upierzeniami blacharskimi i rynnami
- ociosanie lub oszlifowanie warstw drewna uszkodzonych przez owady ze wszystkich elementów składowych więźby,
- wykonanie impregnacji powierzchniowej, metodą smarowania, środkiem owadobójczym o nazwie handlowej Hylotox Q plus w stężeniu zalecanym przez producenta,
- elementy, których w następstwie usuwania warstwy uszkodzonej efektywny przekrój zmniejszy się do 30 % należy wzmocnić nakładkami bocznymi wg indywidualnie opracowanych projektów,

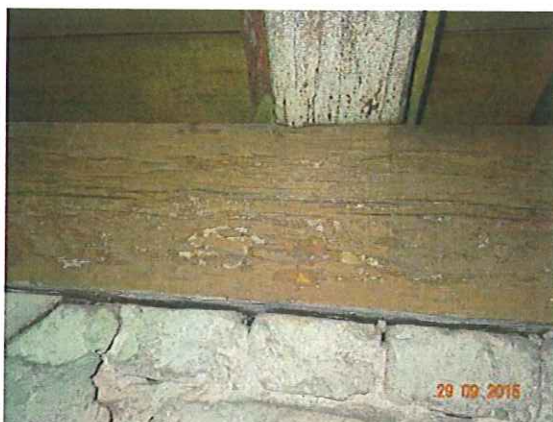
Fot. 5 Oczep ramy słpcowej traktu frontowego. Widoczne odstąpnięte i oczyszczone kanały larwalne. Powierzchnia pokryta impregnatem przeciwogniowym.

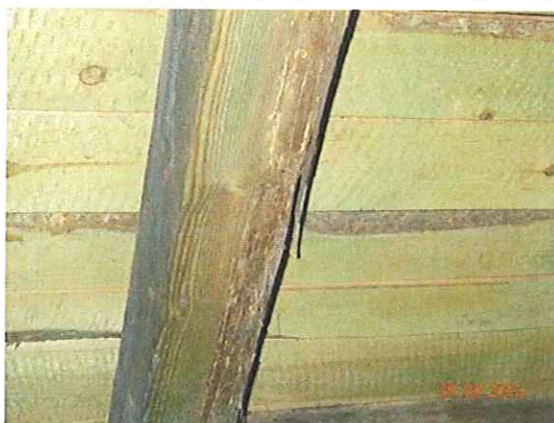
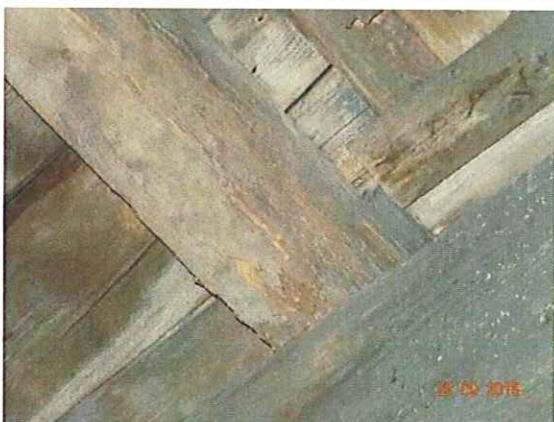
b/ Drewno elementów konstrukcji dachowej nosi, powstałe w różnych okresach istnienia więźby, ślady uszkodzeń w wyniku oddziaływania owadów technicznych szkodników drewna. W większości przypadków są to uszkodzenia powierzchniowe w następstwie żerowania larw spuszczela (*Hylotrupes bajulus*). Na niektórych elementach, np. na pokrytym impregnatem przeciwogniowym oczepie ramy stolcowej traktu frontowego widoczne są odsłonięte i oczyszczone kanały larwalne (fot. 8). W większości przypadków na powierzchni elementów składowych więźby widoczne chodniki larwalne są częściowo odsłonięte i wypełnione mączką, co przykładowo pokazano na fot. 9 – 14. W wyniku odkrywek, polegających na częściowym ociosaniu uszkodzonych elementów, ustalono, że kanały larwalne znajdują się głównie w powierzchniowej warstwie drewna o grubości 0,5 – 1,0 cm (fot. 15.)

Fot. 9-6 Przykładowe uszkodzenia przez owady powierzchniowych warstw krokwi.

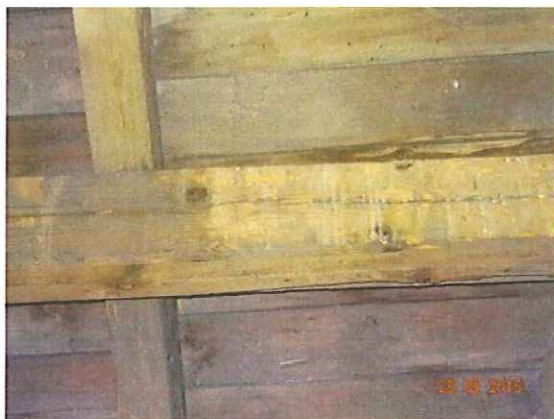
Fot. 7 Przykładowe uszkodzenia przez owady powierzchniowych warstw płaty pośrednich.

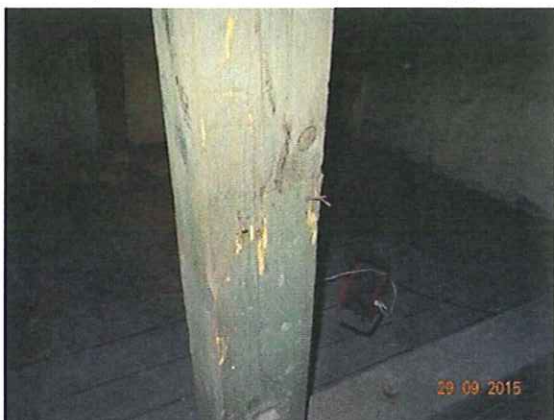
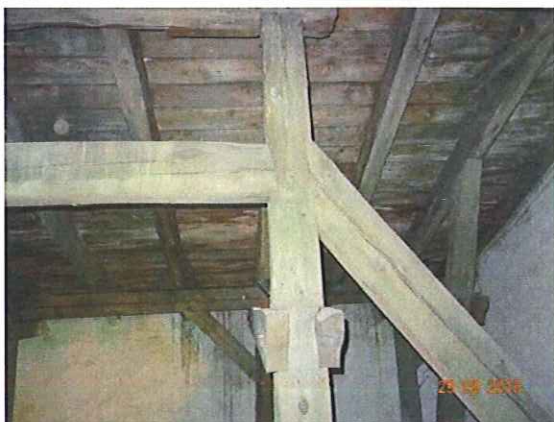
Fot. 12-8 Przykładowe uszkodzenia przez owady powierzchniowych warstw słupów.

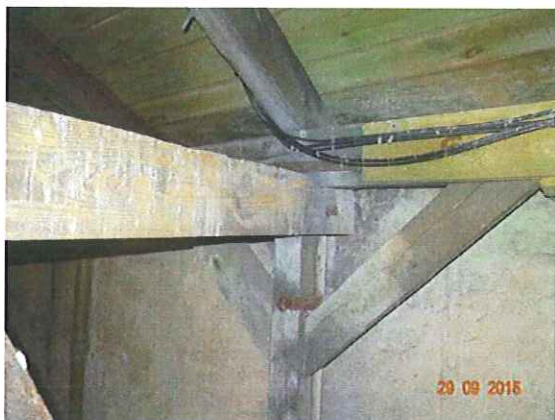
Fot. 9 Przykładowe uszkodzenia przez owady powierzchniowych warstw kleszczy.

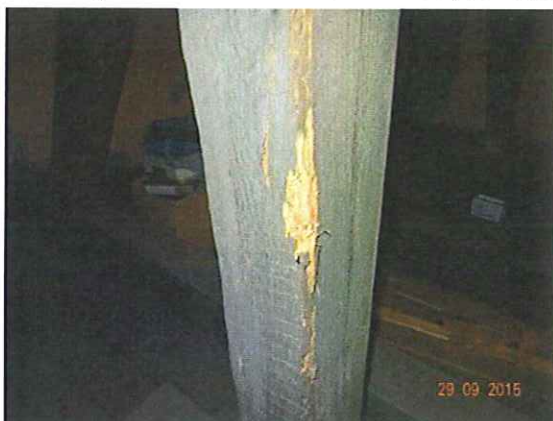
Fot. 10 Przykładowa odkrywka krawędzi słupa. Uszkodzone powierzchniowe warstwy drewna na głębokość ok. 0,5 cm.

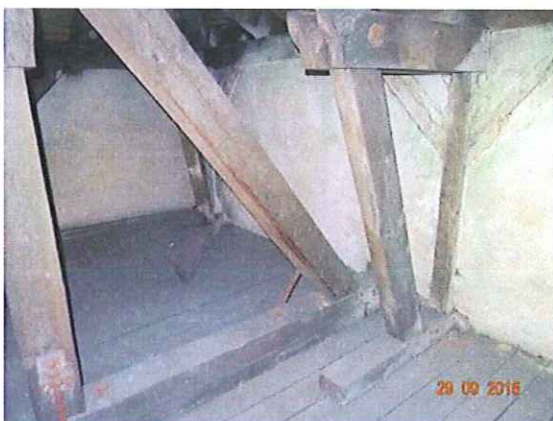
W dolnej części zastrzału konstrukcji wieszarowej trakcie frontowym przy ścianie południowej lewego skrzydła budynku stwierdzono ślady (świeże otwory wylotowe i trocinki) aktywnego porażenia drewna przez owady z rodziny kołatków. Lokalizację i stan elementu pokazano na fot. 16 i 17.

Oprócz śladów nieaktywnego porażenia przez spuszczela w fragmencie wizji w lewym skrzydle stwierdzono aktywne lokalne porażenie zastrzału konstrukcji wieszarowej przez owady z rodziny kołatków. Owady tego rodzaju bytują w drewnie niezależnie od jego wieku. Larwy drążą chodniki we wszystkich kierunkach i w relatywnie krótkim czasie mogą zniszczyć strukturę drewna. Niewielka ilość otworów wylotowych wskazuje na krótkotrwały czasokres oddziaływania tego typu porażenia.

Fot. 11 Lokalizacja aktywnego porażenia drewna zastrzału konstrukcji wieszarowej przy ścianie południowej lewego skrzydła budynku.

7.2.2 uwagi na występujące nieaktywne i aktywne porażenie drewna drewnianej konstrukcji dachowej przez owady techniczne szkodniki drewna konieczne jest przeprowadzenie dezynsekcji konstrukcji drewnianej. Elementy uszkodzone w następstwie długotrwałego zawilgocenia należy wymienić na nowe. Proponowany zakres prac remontowych podano w pkt. 6 niniejszego opracowania.

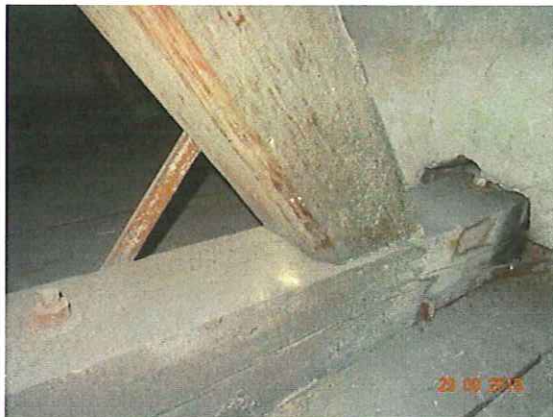
Fot. 12 Zbliżenie na świeże otwory wylotowe na krawędzi zastrzały konstrukcji wieszarowej. Widoczną również maczka na podwalinie ramy wieszarowej.

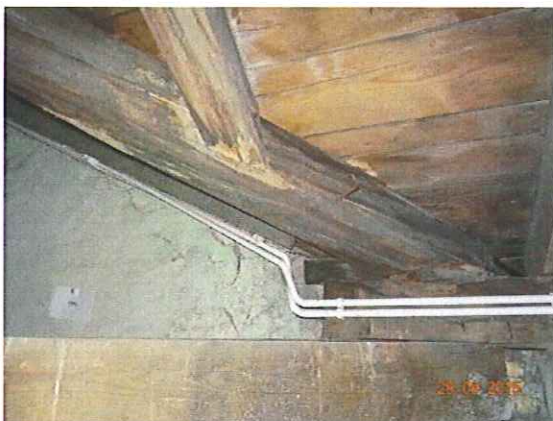
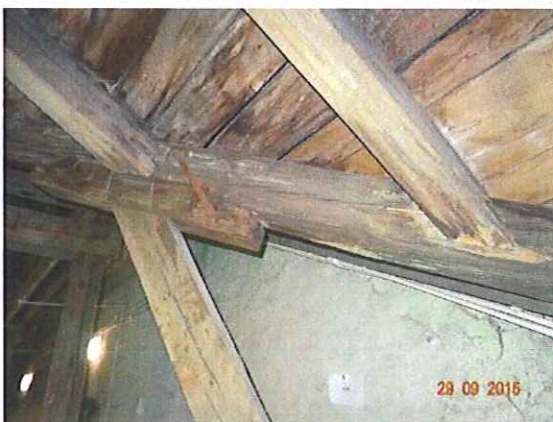
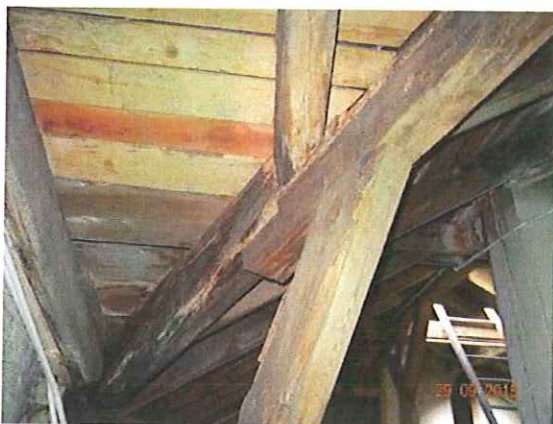
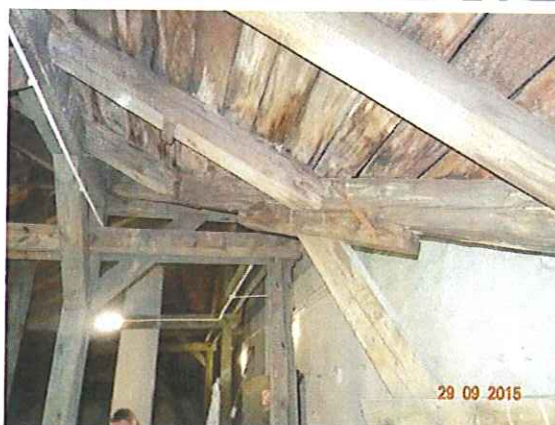
- W północno-zachodniej części prawego skrzydła budynku (przy klatce schodowej) uszkodzona jest krokiew koszowa i oparte na niej krokwie kulawki, w stopniu wymagającym jej wymiany. Stan istniejący pokazano na fot. 18 – 21.

Fot. 18-13 Uszkodzenia korozyjne krokwi koszowej i opartych na niej krokwi kulawek.

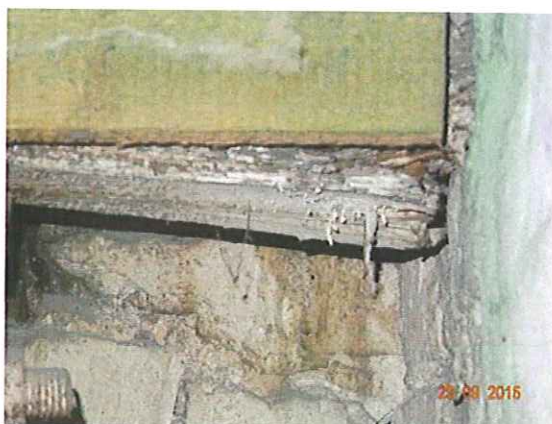
- Na poddaszu frontowej części budynku zniszczona jest strefa oparcia osłoniętego deską oczepu tylnej ścianki kolankowej na ścianie oddzielającej od skrzydła prawego budynku – fot. 22.

Fot. 14 Zniszczenia korozyjne oczepu tylnej ramy kolankowej w strefie oparcia na ścianie oddzielającej od prawego skrzydła budynku.

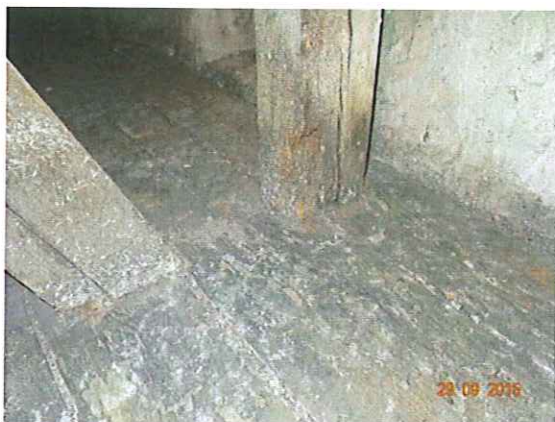
- Dolna część drugiego słupa tylnej ścianki kolankowej jest zniszczona przez owady, co pokazano na fot. 23 i 24.
- W wyniku długotrwałych zniszczeniu uległ słup ścianki kolankowej skrzydła lewego położony na przedłużeniu ściany tylnej budynku frontowego – fot. 25 i 26.

Fot. 15 Zniszczenia dolnej części drugiego słupa tylnej ścianki kolankowej licząc od ściany oddzielającej od  
prawego skrzydła budynku.

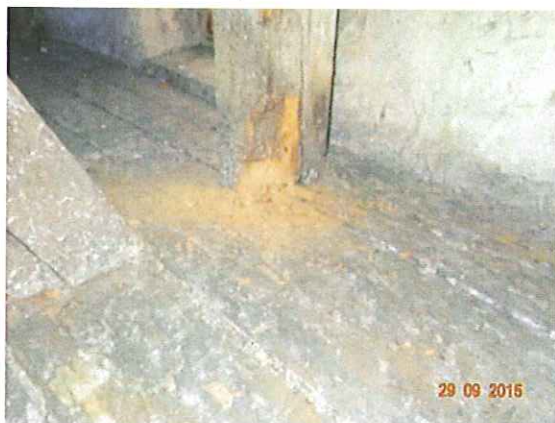
Fot. 16 Jak fot. 23, lecz stan po ociosani.

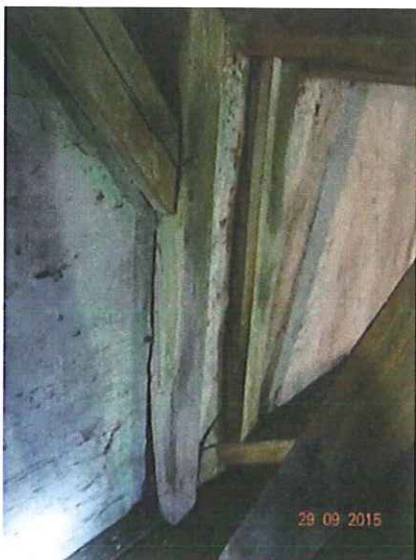
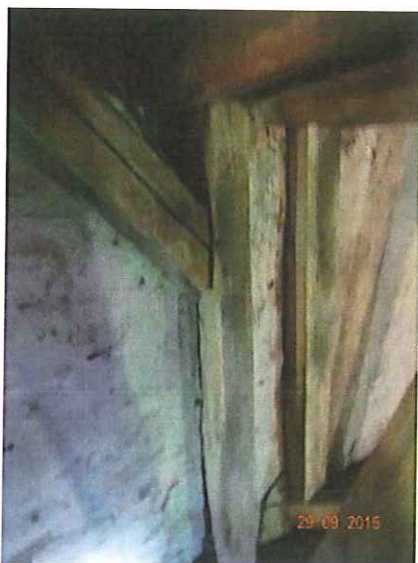
Fot. 25-17 Zniszczenia słupa ścianki kolankowej skrzydła lewego położonego na przedłużeniu ściany tylnej budynku frontowego.

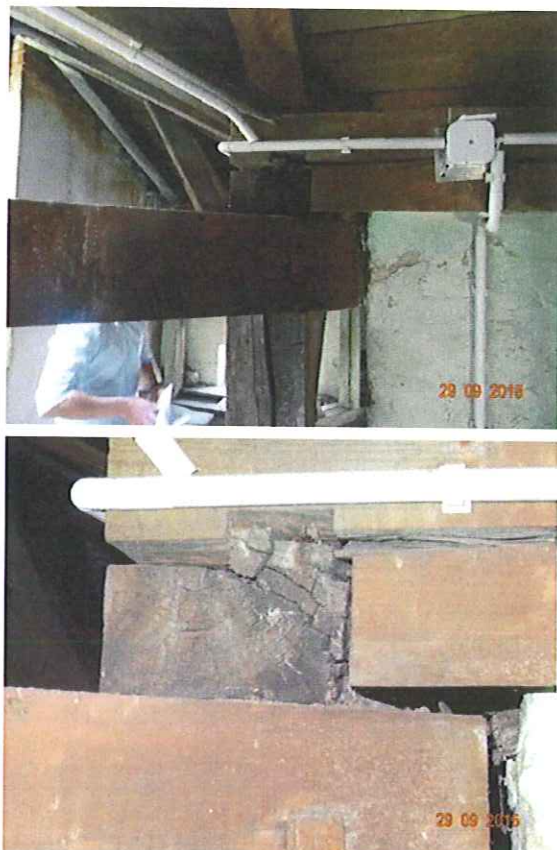
- Oczepy ścianki kolankowej w naroży ściany północnej lewego skrzydła budynku są spękane w stopniu kwalifikującym je do wymiany – fot. 27 – 29.
- W wyniku zawilgocenia wodami opadowymi zniszczeniu uległ miecz ścianki kolankowej przy ścianie południowej lewego skrzydła budynku – fot. 30.

Fot. 27-18 Uszkodzone oparcia oczepów ścianek kolankowych w narożu ściany północnej lewego skrzydła budynku.

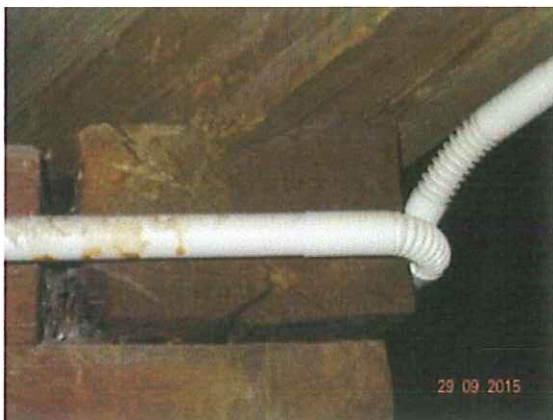
Fot. 19 Uszkodzone oparcia oczepów ścianek kolankowych w narożu ściany północnej lewego skrzydła budynku.

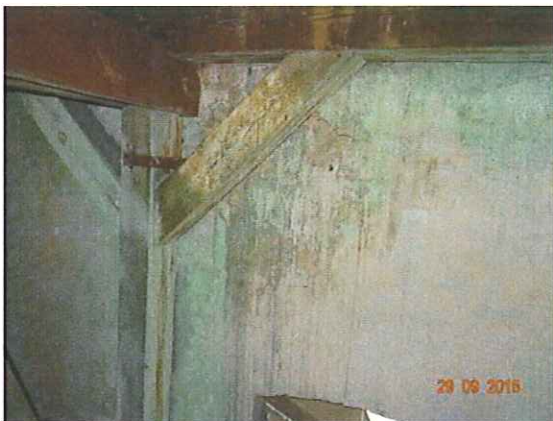
Fot. 20 Uszkodzony w wyniku zawilgocenia wodami opadowymi miecz ścianki kolankowej przy ścianie południowej lewego skrzydła budynku.

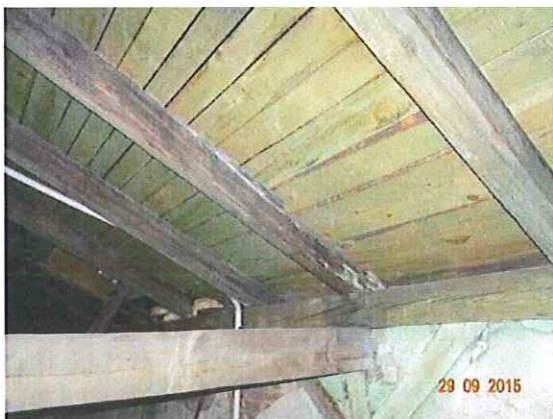
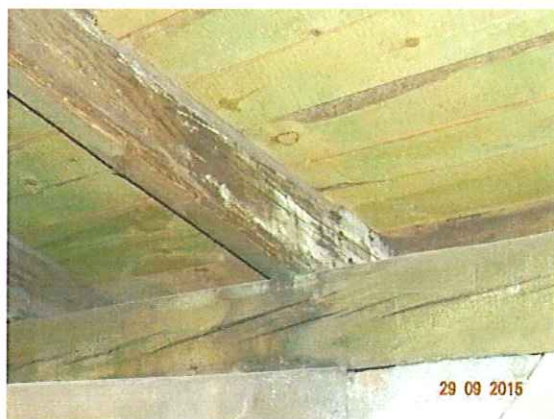
- Zniszczona jest końcówka krokwi połaci frontowej budynku – fot. 31. Uszkodzenie to nie zostało naprawione podczas wymiany poszycia deskowego pod pokrycie.

Fot. 31-21 Zniszczona końcówka krokwi połaci frontowej.

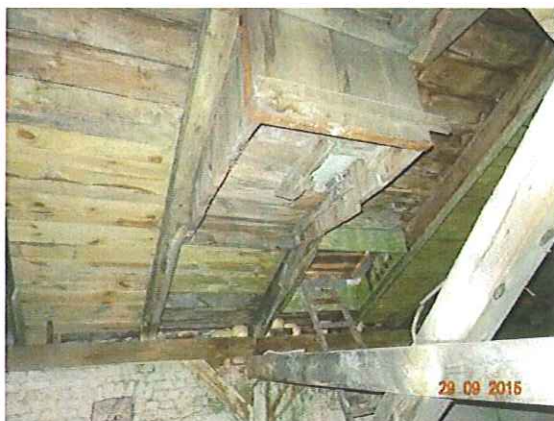
- W konsekwencji długotrwałych zawilgoczeń uszkodzeniom uległ krokwie, wymiany, poszycie deskowe i oczep ścianki kolankowej połaci frontowej przy dawniejszym i obecnym wyłazie dachowym – fot. 33 – 35.

Fot. 22 Zniszczenia elementów więźby połaci frontowej i dawniejszym obecnym przy wlocie dachowym

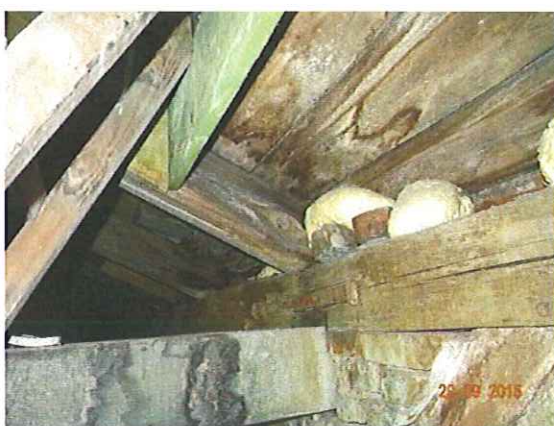
Fot. 23 Zniszczenia elementów więźby połaci frontowej i dawniejszym obecnym przy wlocie dachowym

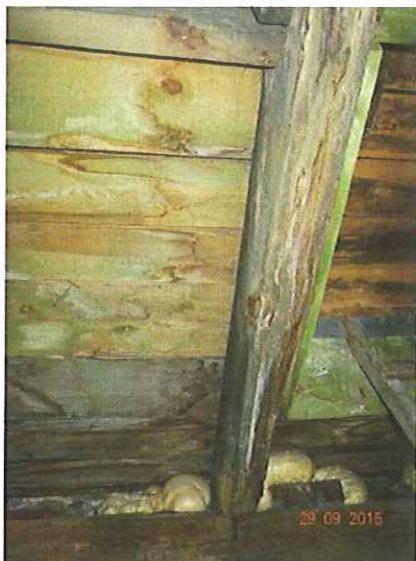
Pozostałe uszkodzenia stwierdzone podczas wizji spowodowane są długotrwałymi zawilgoceniami drewna wodami opadowymi przenikającymi przez nieszczelności pokrycia dachowego. Większość wymienionych w pkt. 4d uszkodzeń ma charakter lokalny, lecz wymagający wymiany zniszczonych lub uszkodzonych elementów. W najgorszym stanie znajduje się krokiew koszowa w prawym skrzydle budynku wraz z przyległymi fragmentami krokwi kulawek na niej wspartych oraz krokwie, wymiany, poszycie deskowe i oczep ścianki kolankowej połaci frontowej przy dawniejszym i obecnym wylocie dachowym.

Fot. 24 Zniszczenia elementów więźby połaci frontowej i dawniejszym obecnym przy włazie dachowym

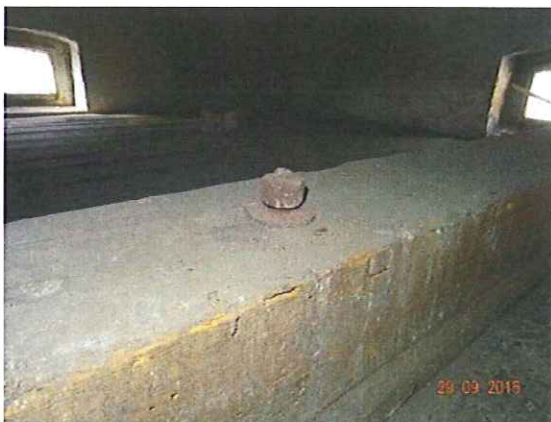
e/ Ponadto w trakcie wizji stwierdzono rozluźnienie połączeń śrubowych, którymi do podwalin ram wieszarowych podwieszone są belki stropowe – fot. 36.

Fot. 25 Przykład rozluźnienia połączenia śrubowego, którym do podwalin ścianek wieszarowych podwieszone są belki stropowe.

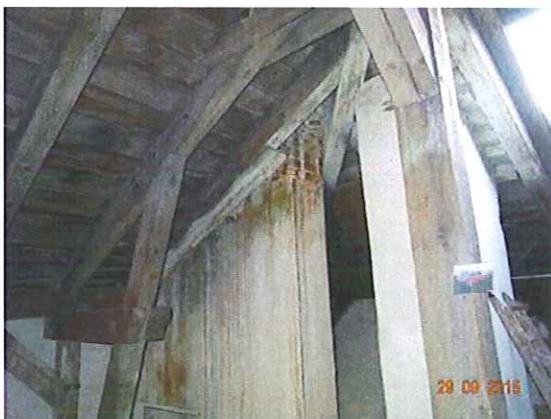
f/ Na powierzchni kominów widoczne są ślady przecieków wody opadowej, co przykładowo pokazano na fot. 37.

Fot. 26 Przykładowe ślady zawilgoceń na kominach „uszczelnione” pianką poliuretanową.

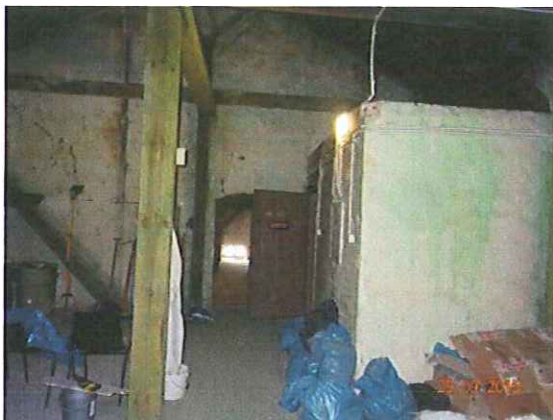
g/ Ściany oddzielające poddasze części frontowej budynku od skrzydeł są ukośnie zarysowane, co przykładowo pokazano na fot. 38.

Fot. 27 Zarysowania ukośne ściany dzielące poddasze części frontowej od lewego skrzydła budynku.
