**PRZEBUDOWA I REMONT BUDYNKU KOMISARIATU
POLICJI POZNAŃ – STARE MIASTO
PRZY AL. MARCINKOWSKIEGO 31 W POZNANIU**

PROGRAM PRAC KONSERWATORSKICH

INWESTYCJA	PRZEBUDOWA I REMONT BUDYNKU KOMISARIATU POLICJI POZNAŃ – STARE MIASTO		
ADRES INWESTYCJI	AL. MARCINKOWSKIEGO 31 61-745 POZNAŃ		
INWESTOR	KOMENDA WOJEWÓDZKA POLICJI W POZNANIU UL. J. KOCHANOWSKIEGO 2 A 60-844 POZNAŃ		
AUTORZY	IMIĘ I NAZWISKO	NR UPR.	PODPIS

DATA	WRZESIEŃ 2015	EGZEMPLARZ	... / ...
NR KONTRAKTU	000

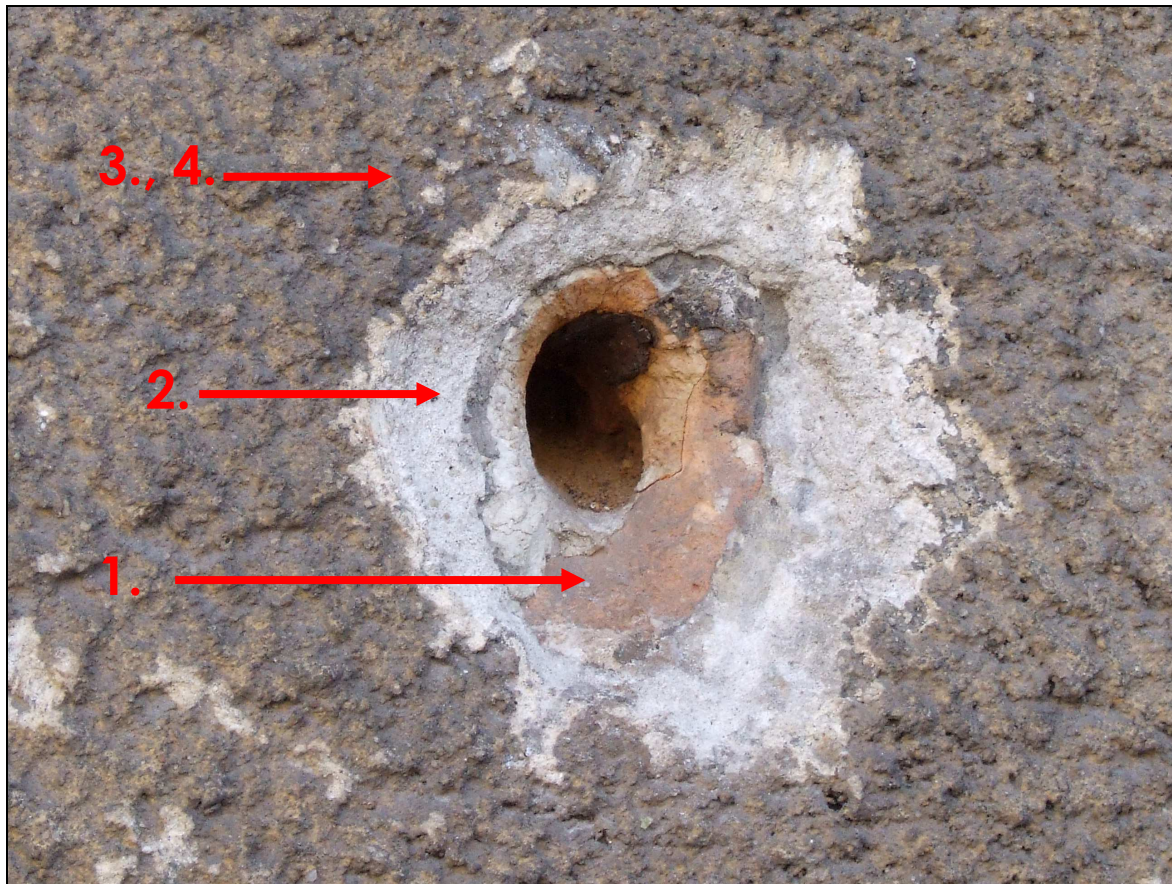
4.3 Odkrywka naturalna C – elewacja zachodnia (dziejnieć), parter

Lp.	Charakterystyka warstwy	Chronologia	Datowanie
1.	Mur z cegły klinkierowej na zaprawie wapienno – piaskowej (warstwa nośna)	I.	koniec XIX stulecia
2.	Tynk cementowo wapienny	II.	II. połowa XX. stulecia (?)
3.	Powłoka malarska, kolor zbliżony do KEIM 9033 (wg palety Keim Exclusiv)	II.	II. połowa XX. stulecia (?)
4.	Ciemne zabrudzenia powierzchniowe – osady pochodzenia atmosferycznego	III.	II. połowa XX. stulecia/początek XXI. stulecia

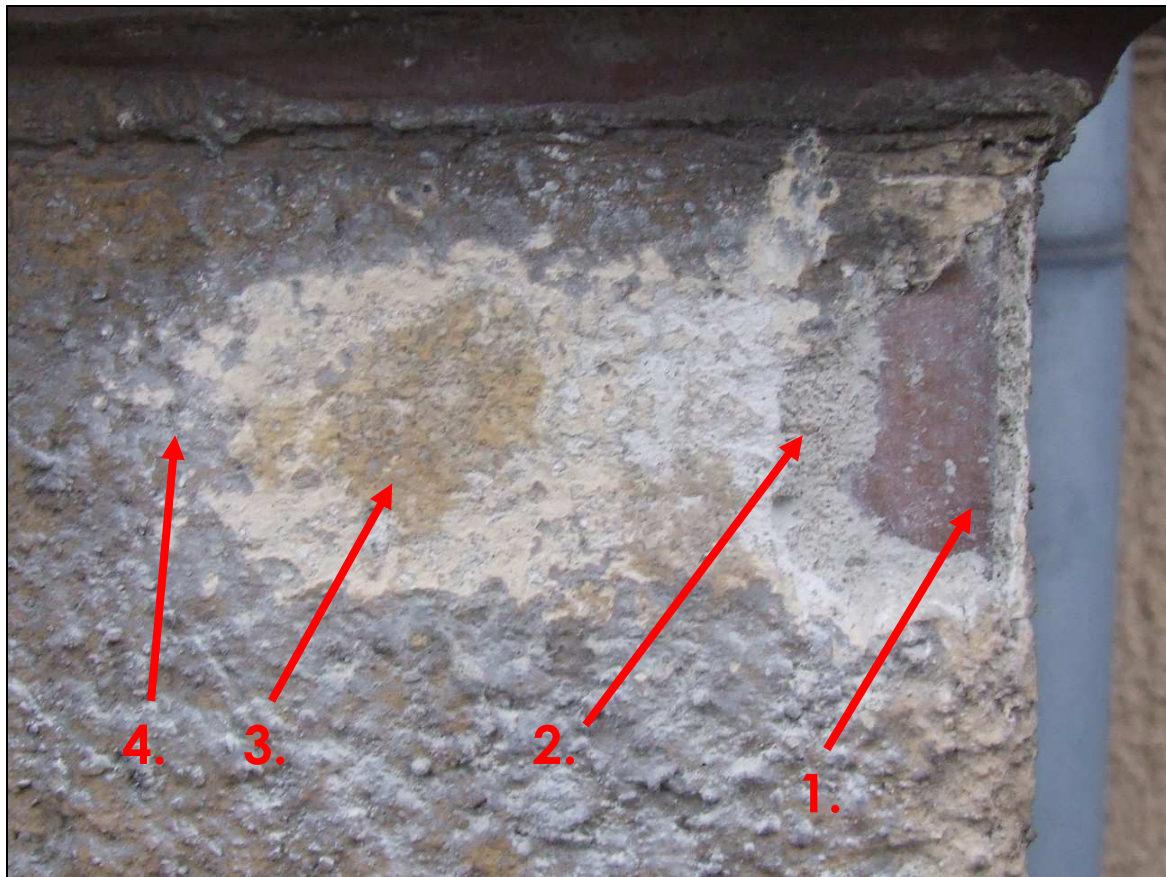
4.4 Odkrywka sondażowa D – elewacja frontowa, I. piętro

Lp.	Charakterystyka warstwy	Chronologia	Datowanie
1.	Mur z cegły klinkierowej na zaprawie wapienno – piaskowej (warstwa nośna)	I.	koniec XIX stulecia
2.	Tynk cementowo wapienny	II.	II. połowa XX. stulecia (?)
3.	Powłoka malarska, kolor zbliżony do KEIM 9033 (wg palety Keim Exclusiv)	II.	II. połowa XX. stulecia (?)
4.	Ciemne zabrudzenia powierzchniowe – osady pochodzenia atmosferycznego	III.	II. połowa XX. stulecia/początek XXI. stulecia

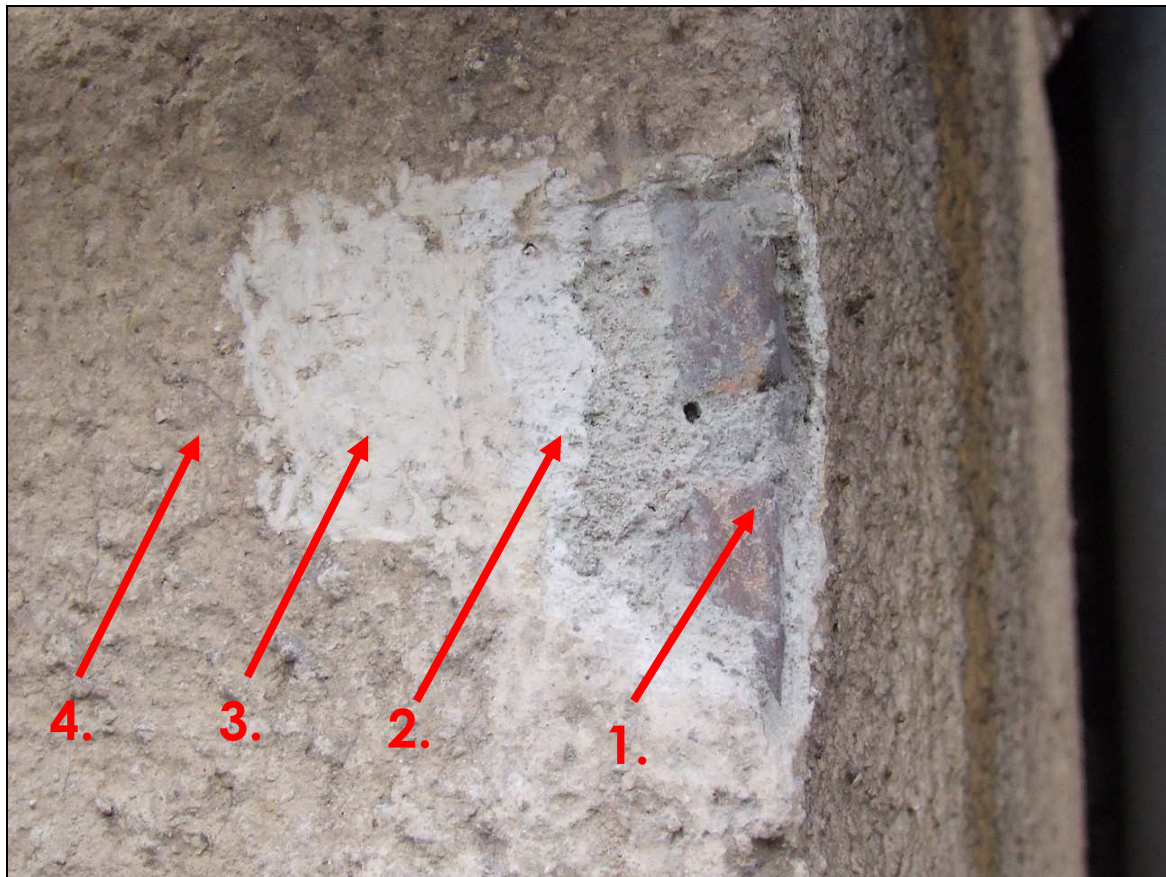
4.5 Odkrywka sondażowa E - elewacja frontowa, II. piętro

Lp.	Charakterystyka warstwy	Chronologia	Datowanie
1.	Mur z cegły klinkierowej na zaprawie wapienno – piaskowej (warstwa nośna)	I.	koniec XIX stulecia
2.	Tynk cementowo wapienny	II.	II. połowa XX. stulecia (?)
3.	Powłoka malarska, kolor zbliżony do KEIM 9033 (wg palety Keim Exclusiv)	II.	II. połowa XX. stulecia (?)
4.	Ciemne zabrudzenia powierzchniowe – osady pochodzenia atmosferycznego	III.	II. połowa XX. stulecia/początek XXI. stulecia

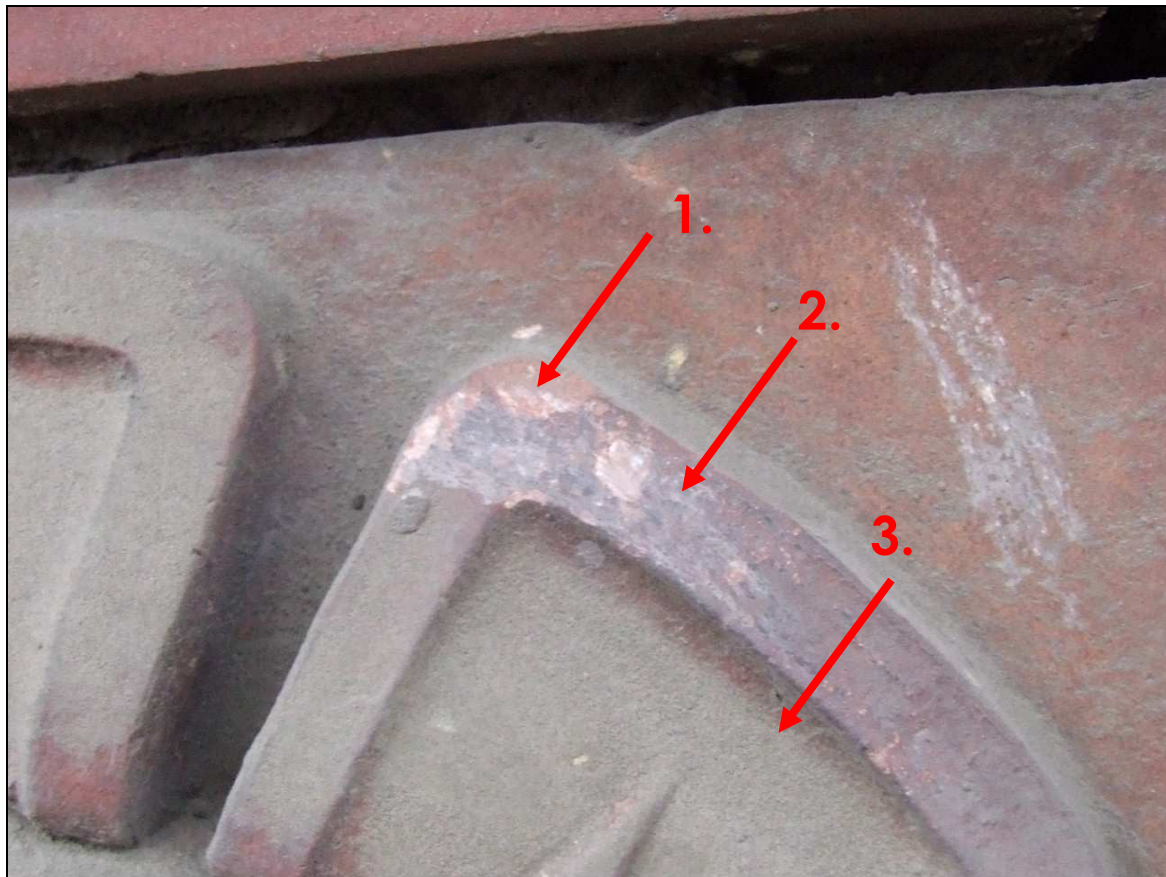
4.6 Odkrywka sondażowa F - elewacja frontowa, detal, I. piętro

Lp.	Charakterystyka warstwy	Chronologia	Datowanie
1.	Terakota	I.	koniec XIX stulecia
2.	Powłoka malarska, kolor zbliżonym do KEIM 9184 (wg palety Keim Exclusiv)	II.	II. połowa XX. stulecia (?)
3.	Zabrudzenia powierzchniowe – osady pochodzenia atmosferycznego	III.	II. połowa XX. stulecia, XXI. stulecie

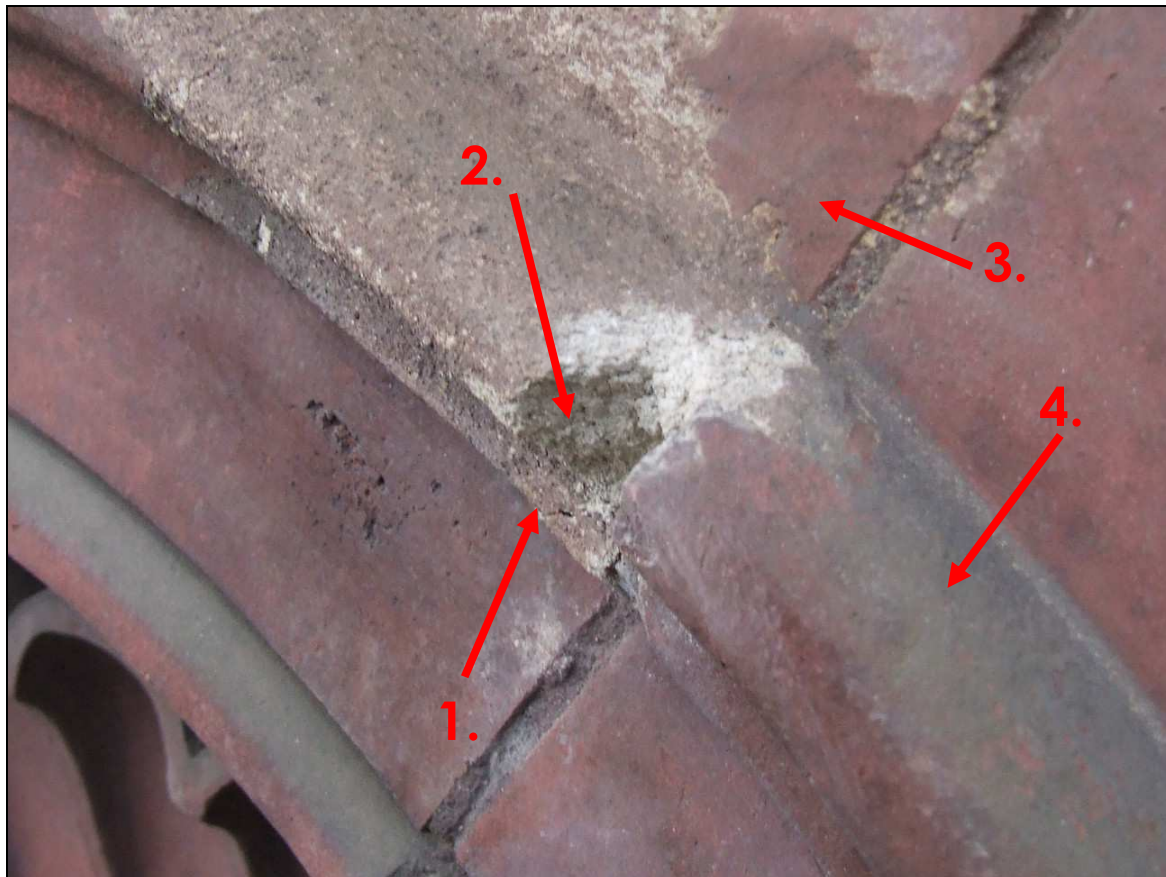
4.7 Odkrywka sondażowa G – elewacja frontowa, detal, II. piętro

Lp.	Charakterystyka warstwy	Chronologia	Datowanie
1.	Terakota	I.	koniec XIX stulecia
2.	Wtórne wypełnienie zaprawy cementowej	II.	II. połowa XX. stulecia (?)
3.	Powłoka malarska, kolor zbliżonym do KEIM 9184 (wg palety Keim Exclusiv)	II.	II. połowa XX. stulecia (?)
4.	Zabrudzenia powierzchniowe – farba elewacyjna i osady pochodzenia atmosferycznego	III.	II. połowa XX. stulecia, XXI stulecie

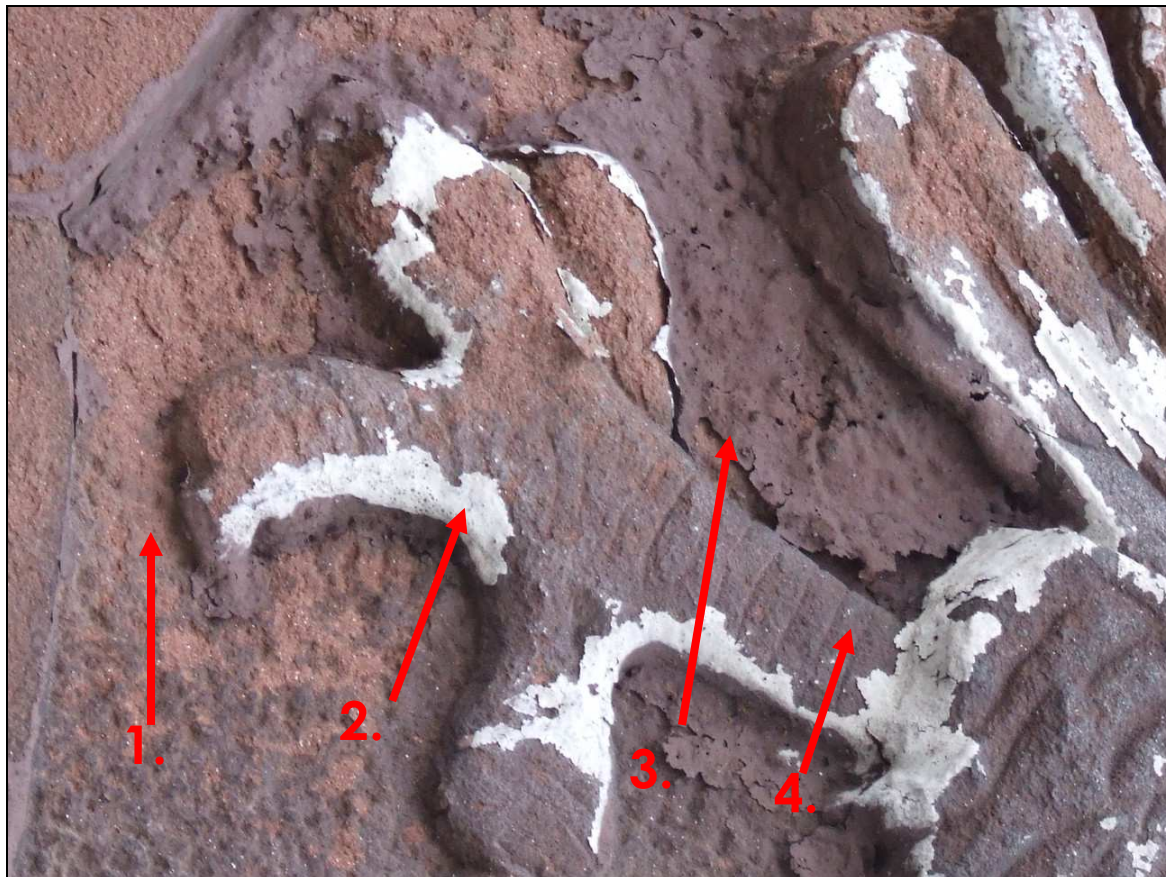
4.8 Odkrywka naturalna H – elewacja frontowa, detal (kartusz)

Lp.	Charakterystyka warstwy	Chronologia	Datowanie
1.	Terakota	I.	koniec XIX stulecia
2.	Powłoka malarska, kolor biały, zbliżony do RAL 9016	II.	I. lub II. połowa XX. stulecia (?)
3.	Powłoka malarska, kolor zbliżony do KEIM 9184 (wg palety Keim Exclusiv)	II.	II. połowa XX. stulecia (?)
4.	Zabrudzenia powierzchniowe – osady pochodzenia atmosferycznego	III.	II. połowa XX. stulecia, XXI stulecie

28. uszkodzone detale o rozbudowanej ornamentyce (np. kartusz) odrestaurować metodą cyzelowania;

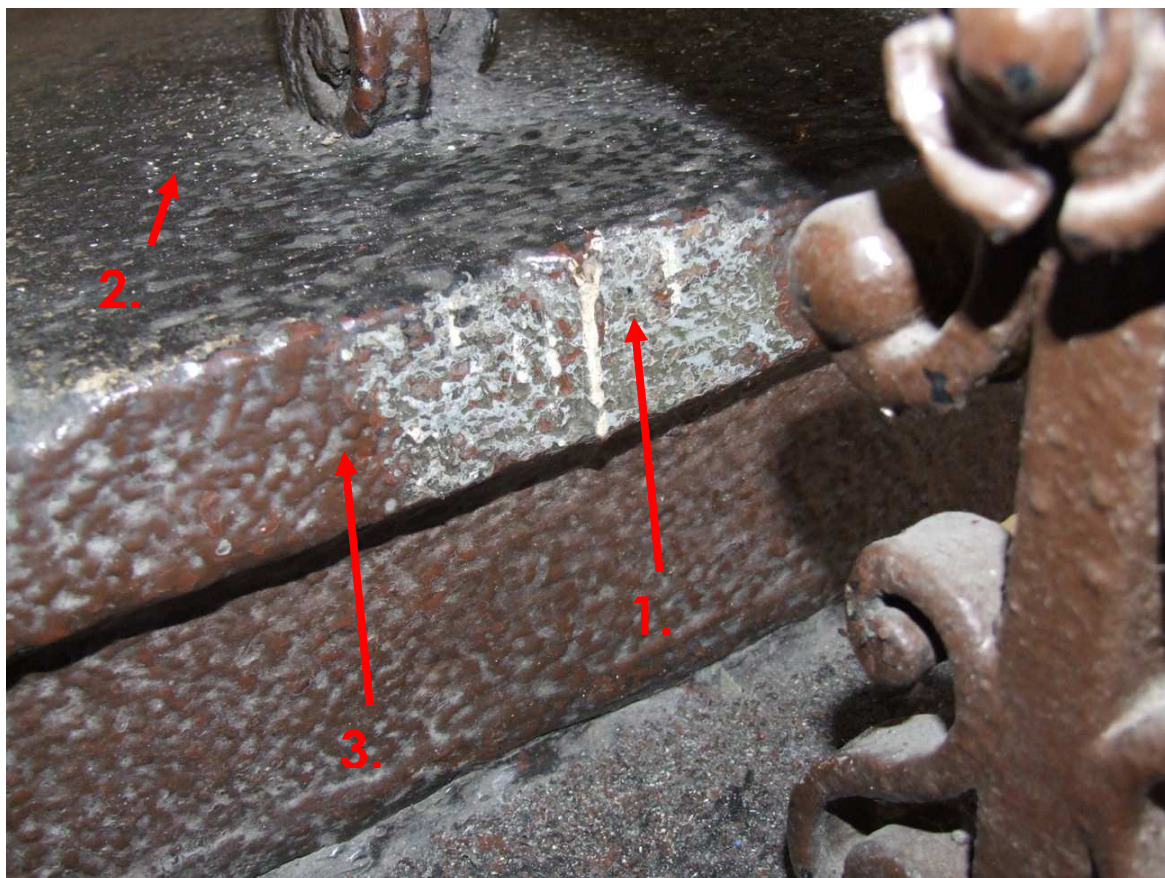
4.14 Odkrywka sondażowa N – schody, II. piętro

Lp.	Charakterystyka warstwy	Chronologia	Datowanie
1.	Granit (warstwa nośna)	I.	koniec XIX stulecia
2.	Powłoka malarska, kolor zbliżony do RAL 9011, zanieczyszczona powierzchniowo (pozostałości past do podłóg)	II.	II. poł. XX. stulecia (?)
3.	Powłoka malarska, kolor zbliżony do RAL 8002, zanieczyszczona powierzchniowo (pozostałości past do podłóg)	II.	II. poł. XX. stulecia (?)

- 95.oczyścić elementy kamienne wodnymi roztworami detergentów np. KÄRCHER RM 740;
- 96.usunąć za pomocą rozpuszczalników organicznych pozostałości past do podłóg i brudu nagromadzone przy ścianach i pod balustradami;
- 97.umyć elementy kamienne parą wodną i detergentem;
- 98.wykonać impregnację w miejscach osłabionych np. preparatem KSE 300 (REMMERS);
- 99.uzupełnić w razie potrzeby ubytki formy kitami barwionymi w masie wykonanymi na bazie żywicy epoksydowej i odpowiednio dobranej mączki granitowej; wypełnienia scalić kolorystycznie i fakturalnie z kamieniem oryginalnym;
- 100. przeprowadzić zabieg hydrofobizacji powierzchni, stosując np. preparat *Funcosil WS* (REMMERS) lub *Lotexan N* (KEIM);
- 101.przywrócić (w razie konieczności) stalowym elementom balustrad właściwą geometrię, naprawić ewentualnych uszkodzenia metodami ślusarskimi;

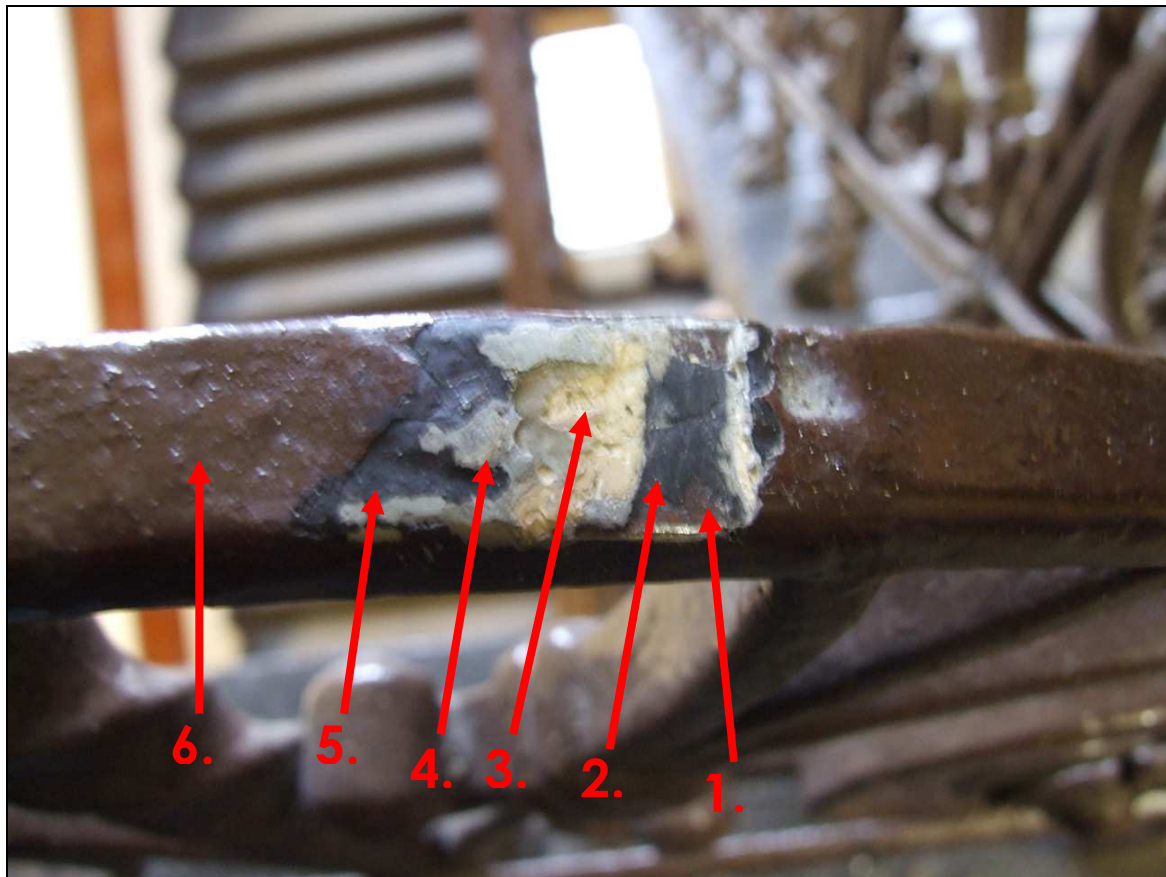
4.15 Odkrywka sondażowa O – schody (balustrada), II. piętro

Lp.	Charakterystyka warstwy	Chronologia	Datowanie
1.	Stal (warstwa nośna)	I.	koniec XIX stulecia
2.	Powłoka malarska, kolor zbliżony do RAL 9011	I.	koniec XIX stulecia
3.	Powłoki malarskie silnie zespolone ze sobą w kolorze zbliżonym do RAL 9001	I.	I. poł. XX stulecia (?)
4.	Powłoka malarska, kolor zbliżony do RAL 7047	II.	II. poł. XX stulecia (?)
5.	Powłoka malarska, kolor zbliżony do RAL 9011	II.	II. poł. XX stulecie(?)
6.	Powłoka malarska, kolor zbliżony do RAL 8011	III.	II. połowa XX. stulecia/początek XXI. stulecia (?)

102. oczyścić powierzchnie metalowe z zabrudzeń, warstw wtórnych i korozji metodą mechaniczną, chemiczną lub termiczną;
103. sprawdzić i w razie potrzeby właściwie zamocować elementy;
104. zabezpieczyć antykorozyjnie powierzchnie przez wykonanie powłoki gruntującej np. środkiem *Caparol Allgrund* lub *Caparol Penetriermittel - Stop dem Rost* (CAPAROL);
105. wykonać wymalowania końcowe wg projektu kolorystyki farbami antykorozyjnymi, np. *Capalac Dickschichlack* (CAPAROL); ostateczna kolorystyka musi zostać ustalona w porozumieniu z Miejskim Konserwatorem Zabytków;

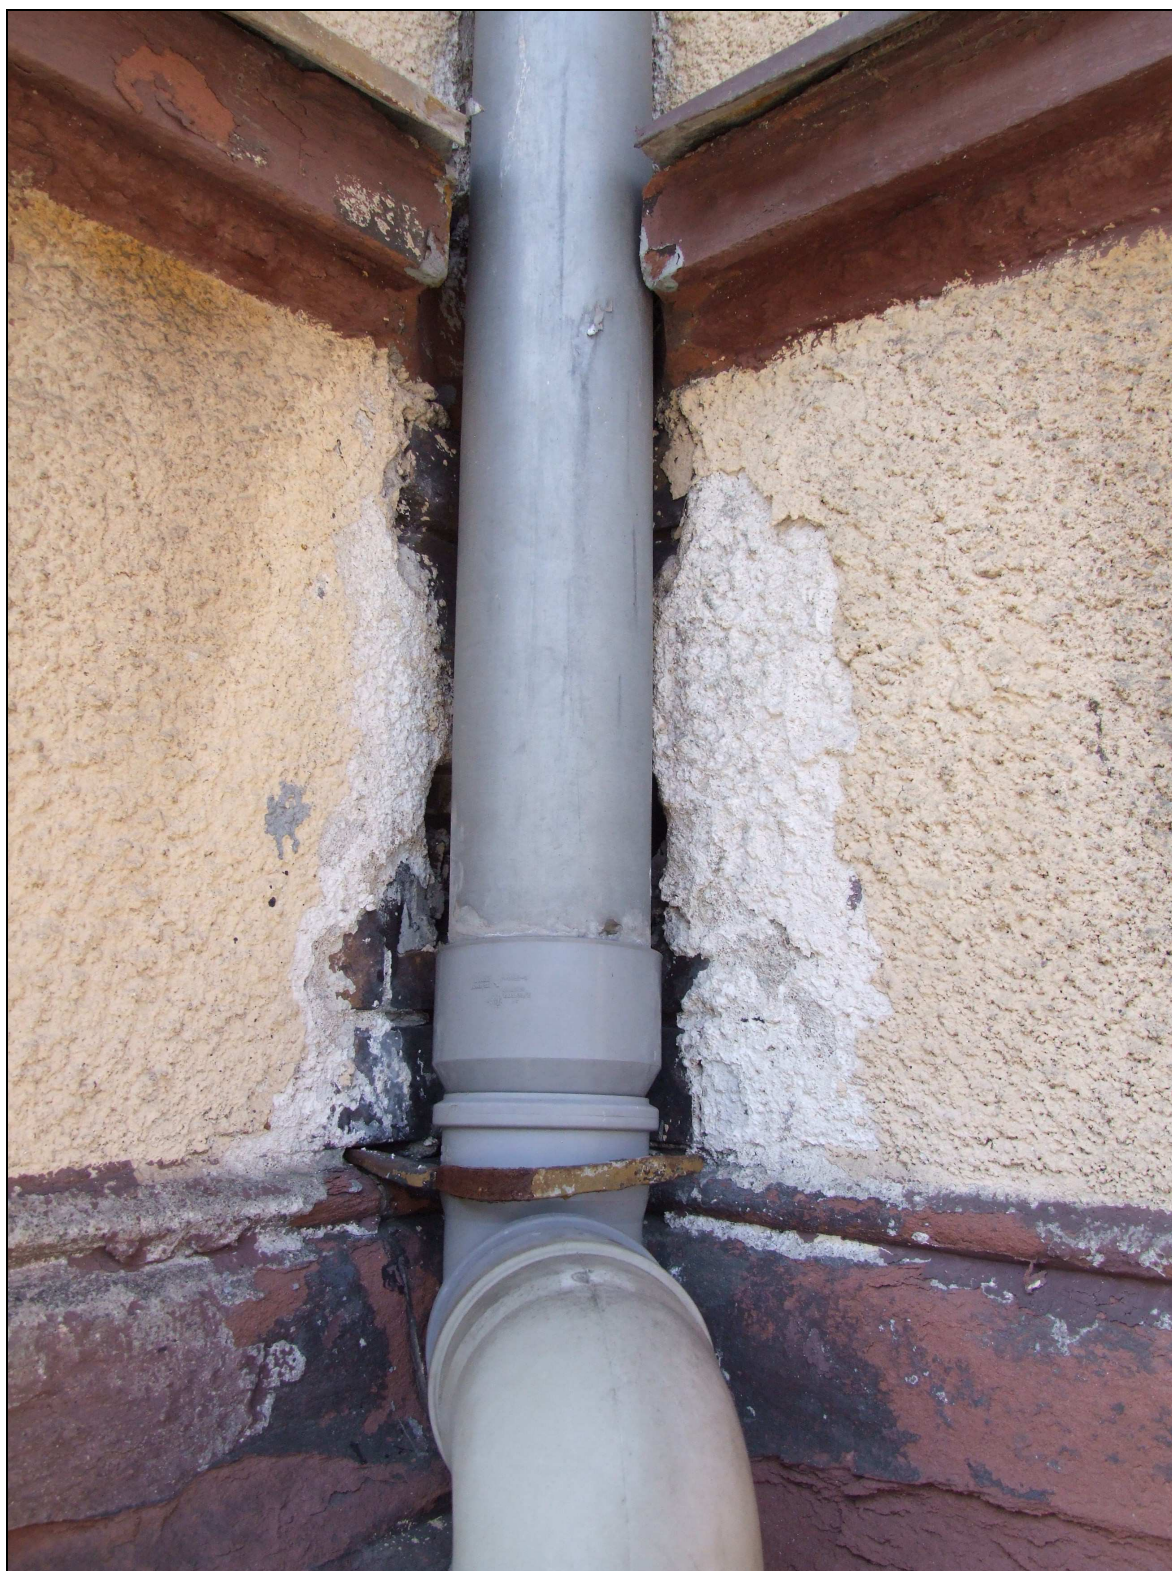
Fot. 26 Uszkodzenia tynku

8. wypełnić pęknięcia, szczeliny i pustek w tynkach stosując np. preparat *PRIMAL AC 33* (żywica akrylowa w dyspersji wodnej), w razie potrzeby poprawić zwilżalność powierzchni etanolem; drobniejsze rysy wypełnić podkładem, np. *FillPrimer* (BAUMIT);

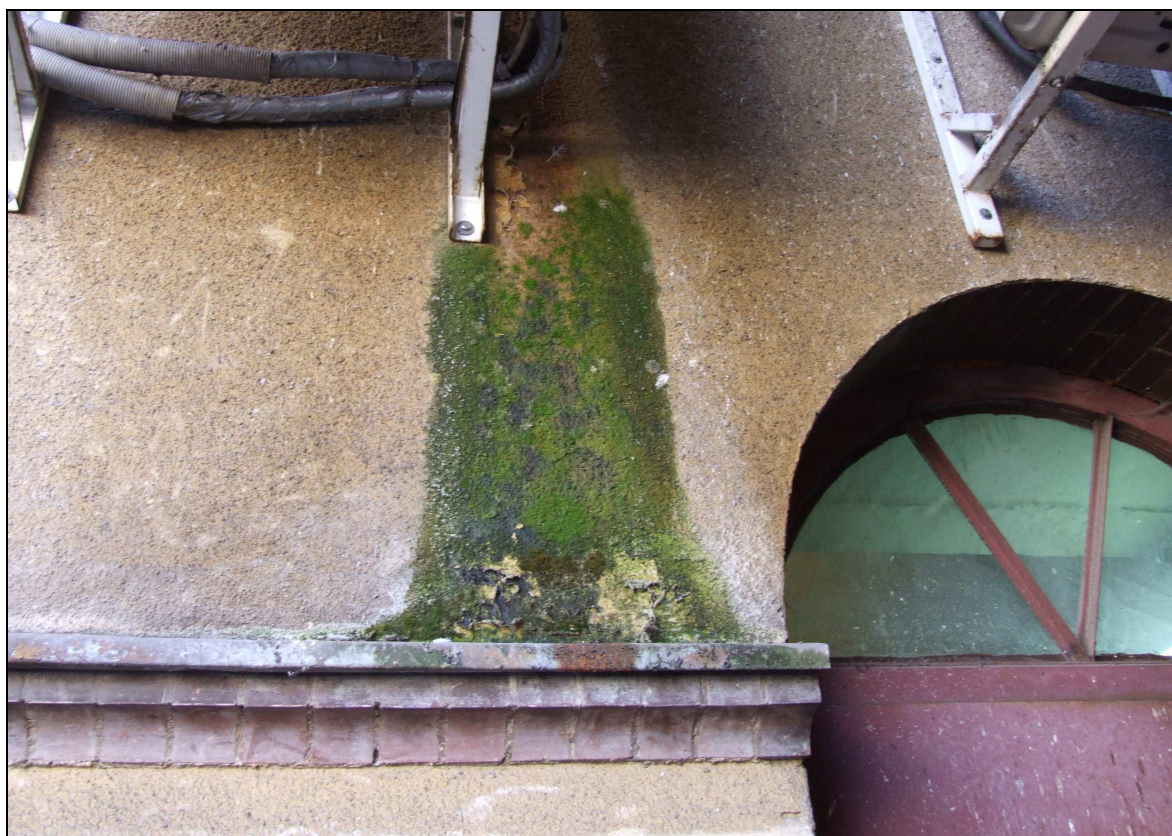
Fot. 27 Uszkodzenia tynku (skażenie mikroflorą)

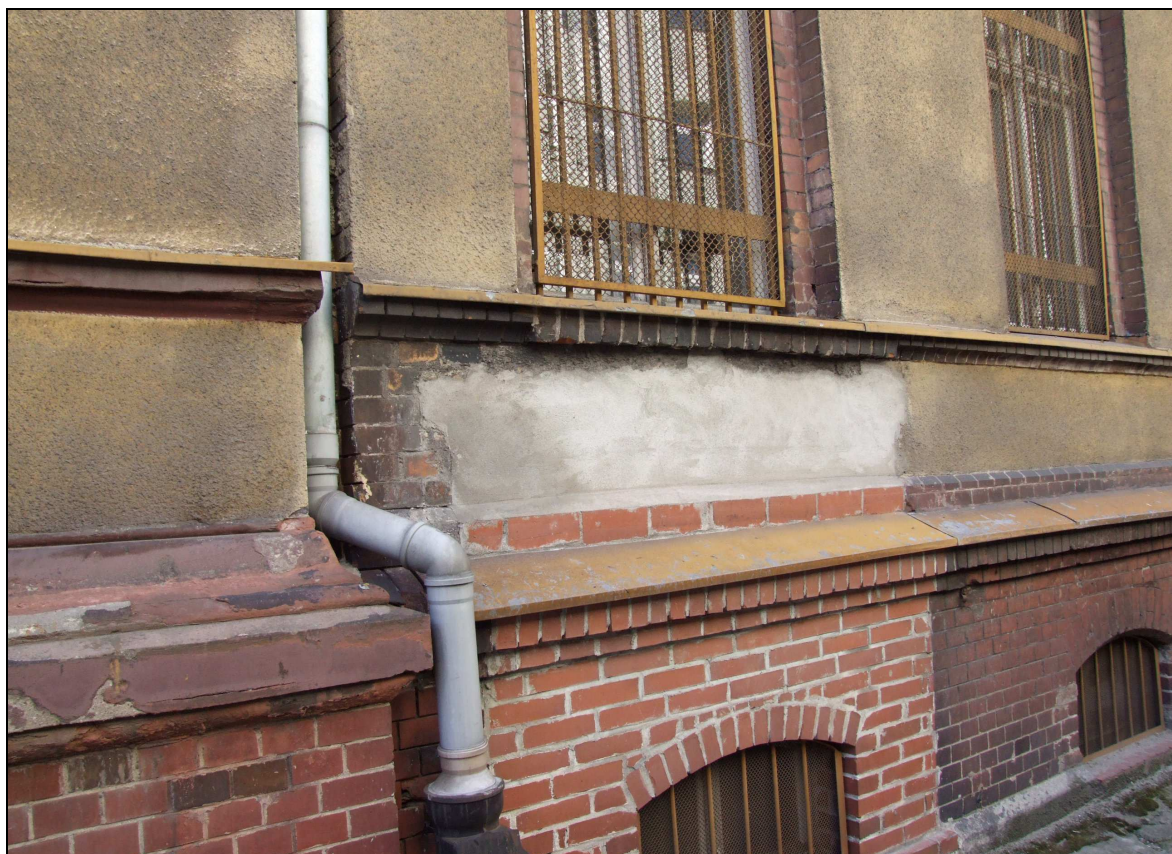
Fot. 28 Uszkodzenia tynku

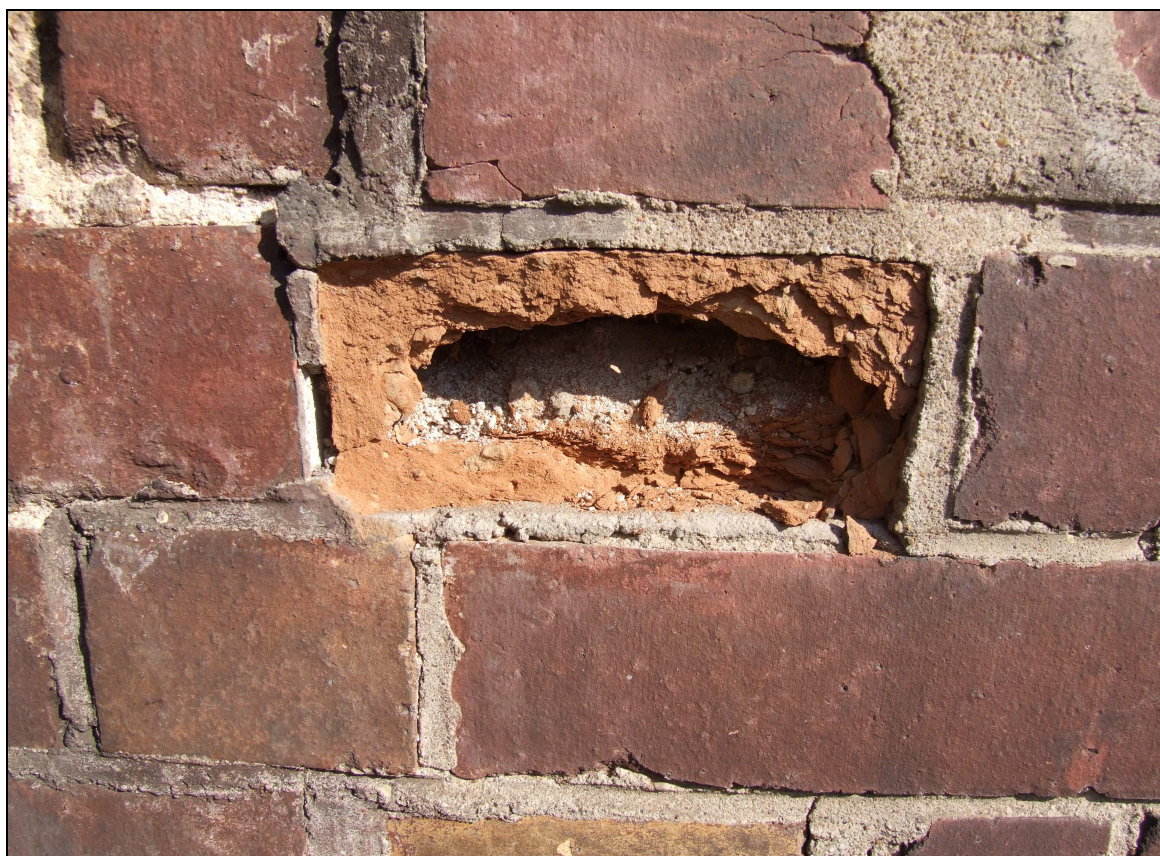
Licowanie cokołu cegłą klinkierową z widocznymi uszkodzeniami spowodowanymi czynnikami środowiskowymi - głównie wodami opadowymi, które powodują wypłukiwanie zapraw wiążących ceglany wątek muru oraz rozsadzanie cegieł w okresie ujemnych temperatur przez zamarzającą wodę zgromadzoną w ich porach. Stwierdzono również uszkodzenia mechaniczne cegieł (ubytki) występujące np. w miejscu montażu zewnętrznych krat okiennych oraz wtórne przemurowania różniące się od oryginalnych ścian

Fot. 29 Uszkodzenia muru ceglanego

17. dokonać dokładnego przeglądu powierzchni ścian i detali; usunąć najbardziej zdestruowane cegły i spoiny; ubytki uzupełnić, wstawiając nowe cegły klinkierowe o dobranej kolorystyce, mocować na trasowo – wapienną zaprawę murarską np. *TKF* (TUBAG);

18. powierzchniowe ubytki w cegle klinkierowej uzupełnić gotową zaprawą mineralną - np. *Funcosil Restauriemörtel* (REMMERS) lub *TZV – p* (TUBAG) - o niskim uziarnieniu (do 1 mm), barwioną w masie, zbliżoną właściwościami i wyglądem do oryginalnej cegły;

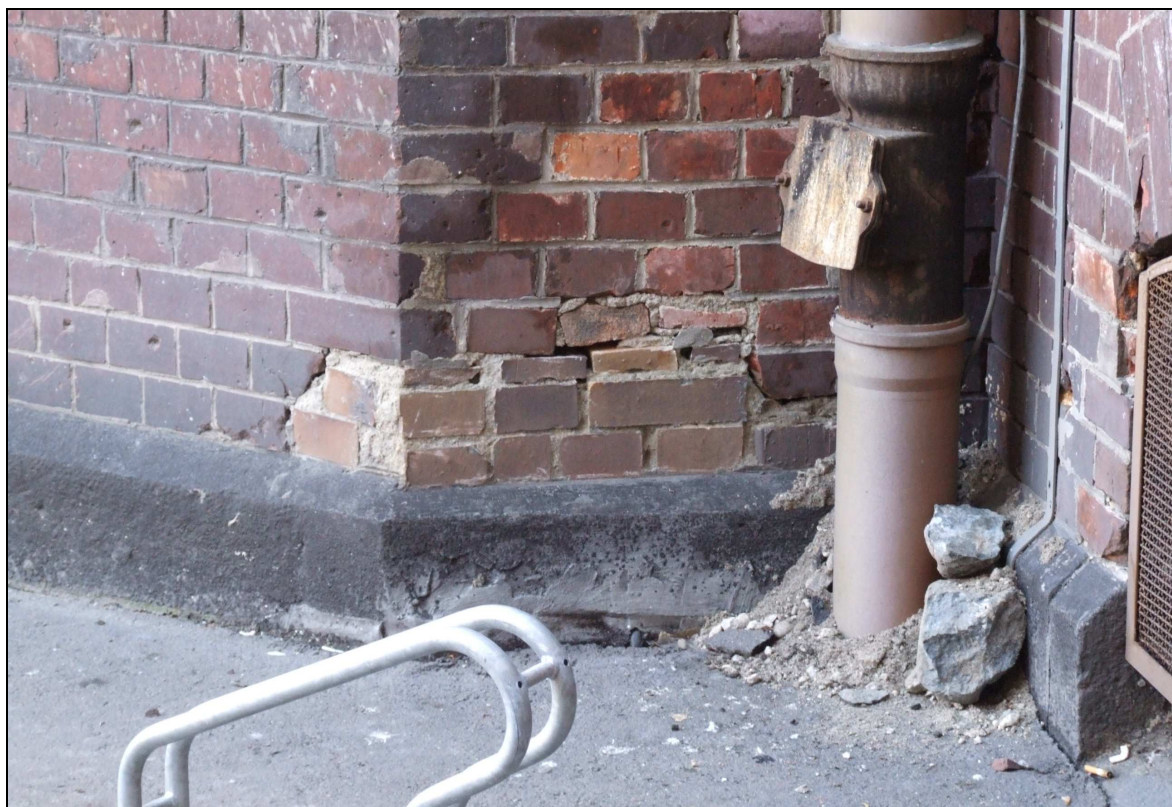
Fot. 30 Uszkodzenia muru ceglanego

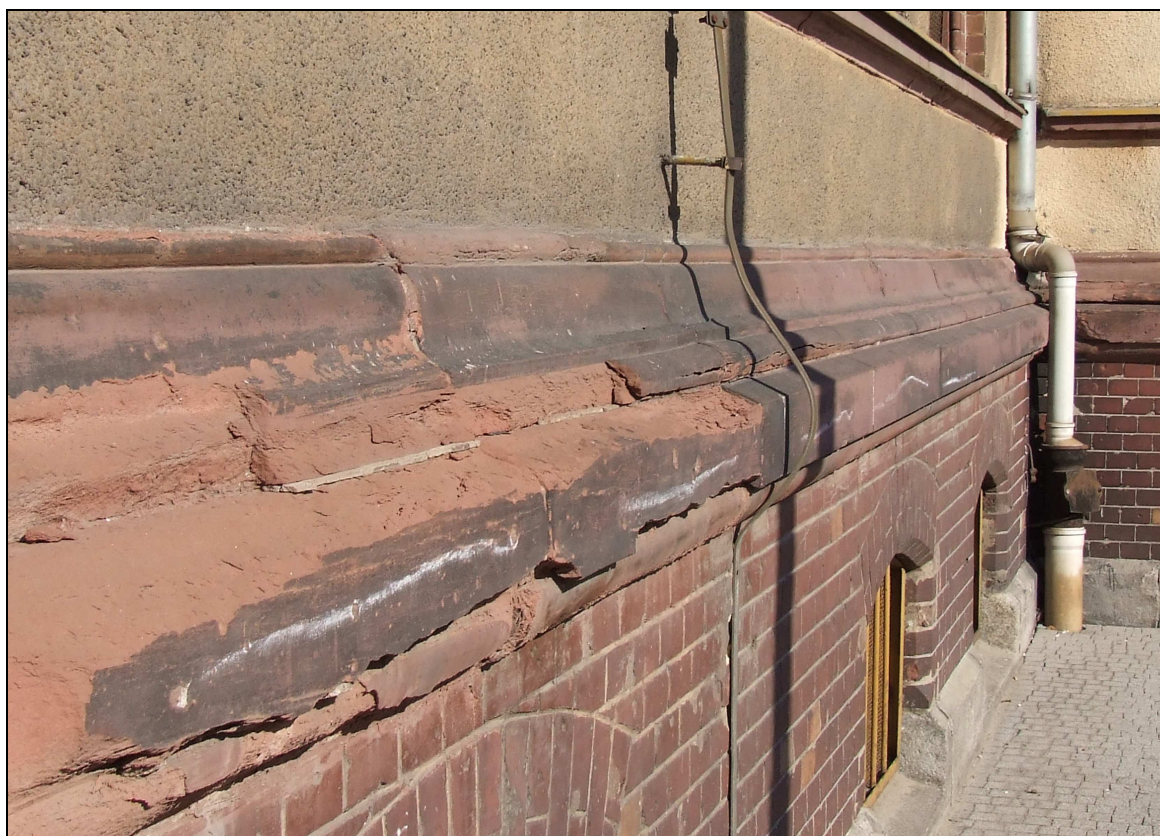
Gzymsy i inne detale architektoniczne klinkierowe lub terakotowe w kolorze zbliżonym do KEIM 9184 (wg palety Keim Exclusiv) noszą widoczne ślady szkodliwego działania czynników środowiskowych. Jest to widoczne szczególnie w przypadku gzymsu cokołowego na elewacji frontowej. Brak zabezpieczeń hydrofobowych i wadliwe lub uszkodzone obróbki blacharskie umożliwiają wnikanie wody w ich strukturę, powodując postępującą destrukcję. W chwili obecnej detale zachowały się w przeważającej części, jednakże tam, gdzie są narażone na negatywny wpływ otoczenia (np. zawilgocenie), widoczny jest znaczny stopień zniszczenia. Ponadto ich powierzchnie są zabrudzone przez osady atmosferyczne (spaliny, sadze itp.) Oględziny wykazały pęknięcia, rozwarstwienia, ubytki, zanik ostrości profili. W miejscach szczególnie wyeksponowanych procesy destrukcji następują szybko i swym zasięgiem obejmują znaczne fragmenty detalu (np. kartusz nad głównym wejściem do budynku i zdobiące go ornamenty roślinne). Detale noszą ślady doraźnych napraw (np., wtórne uzupełnienia ubytków zaprawą cementowych lub wypełnienia szczelin pianką montażową), przemalowań (stwierdzono obecność wtórnych warstw malarskich w kolorze zbliżonym do KEIM 9184 (wg palety Keim Exclusiv) lub zabrudzenia farbą elewacyjną) a także przeróbek – pruski orzeł na kartuszu z pozostałościami białej farby.

Fot. 31 Uszkodzenia detalu, gzyms cokotowy

25. podkleić ewentualne szczeliny lub pustki metodą iniekcji preparatem PRIMAL AC 33;
26. powierzchniowe ubytki w detalach uzupełnić gotową zaprawą mineralną - np. *Funcosil Restauriemörtel* (REMMERS) lub TZV – p (TUBAG) - o niskim uziarnieniu (do 1 mm), barwioną w masie, zbliżoną właściwościami i wyglądem do oryginalnego detalu;

27. ubytki duże uzupełnić kitami sporządzonymi z żywic epoksydowych (np. EPIDIAN 5) lub poliestrowych (np. AKEMII) oraz mączki ceramicznej z odpowiednio dobranym pigmentem;

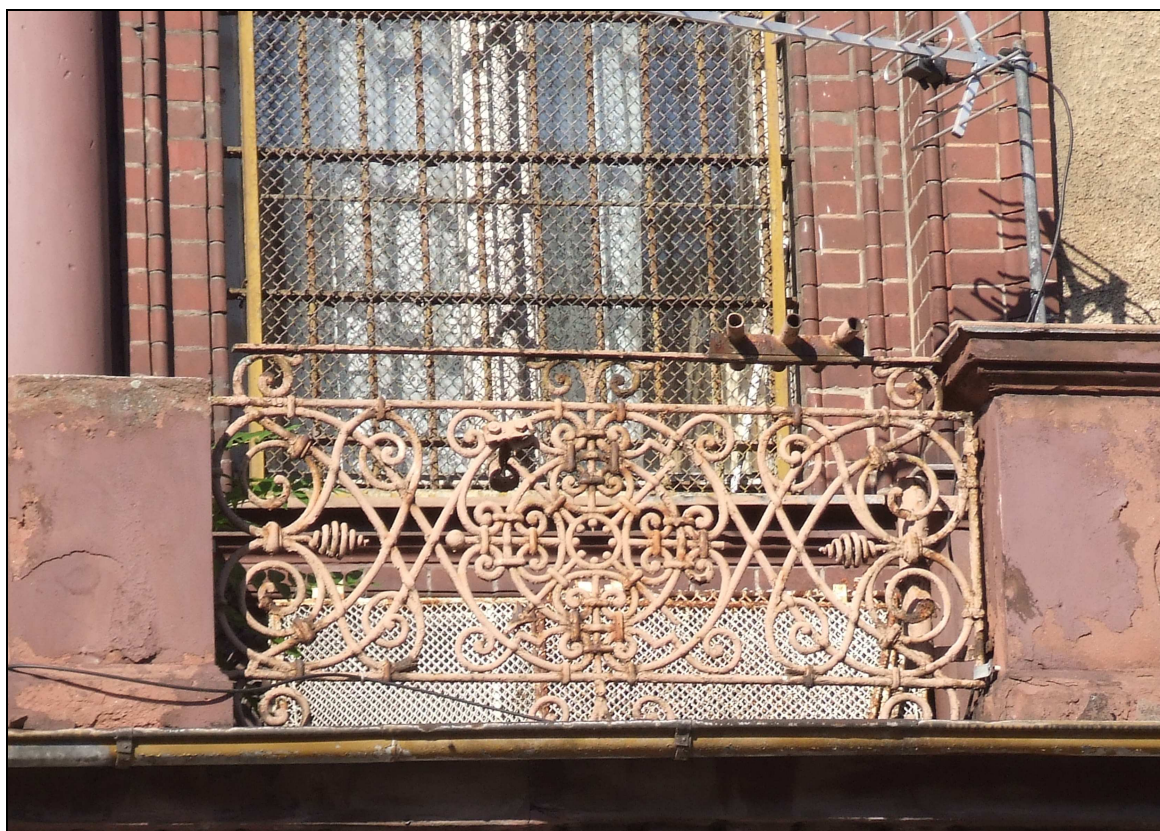
Fot. 32 Uszkodzenia detalu, taras

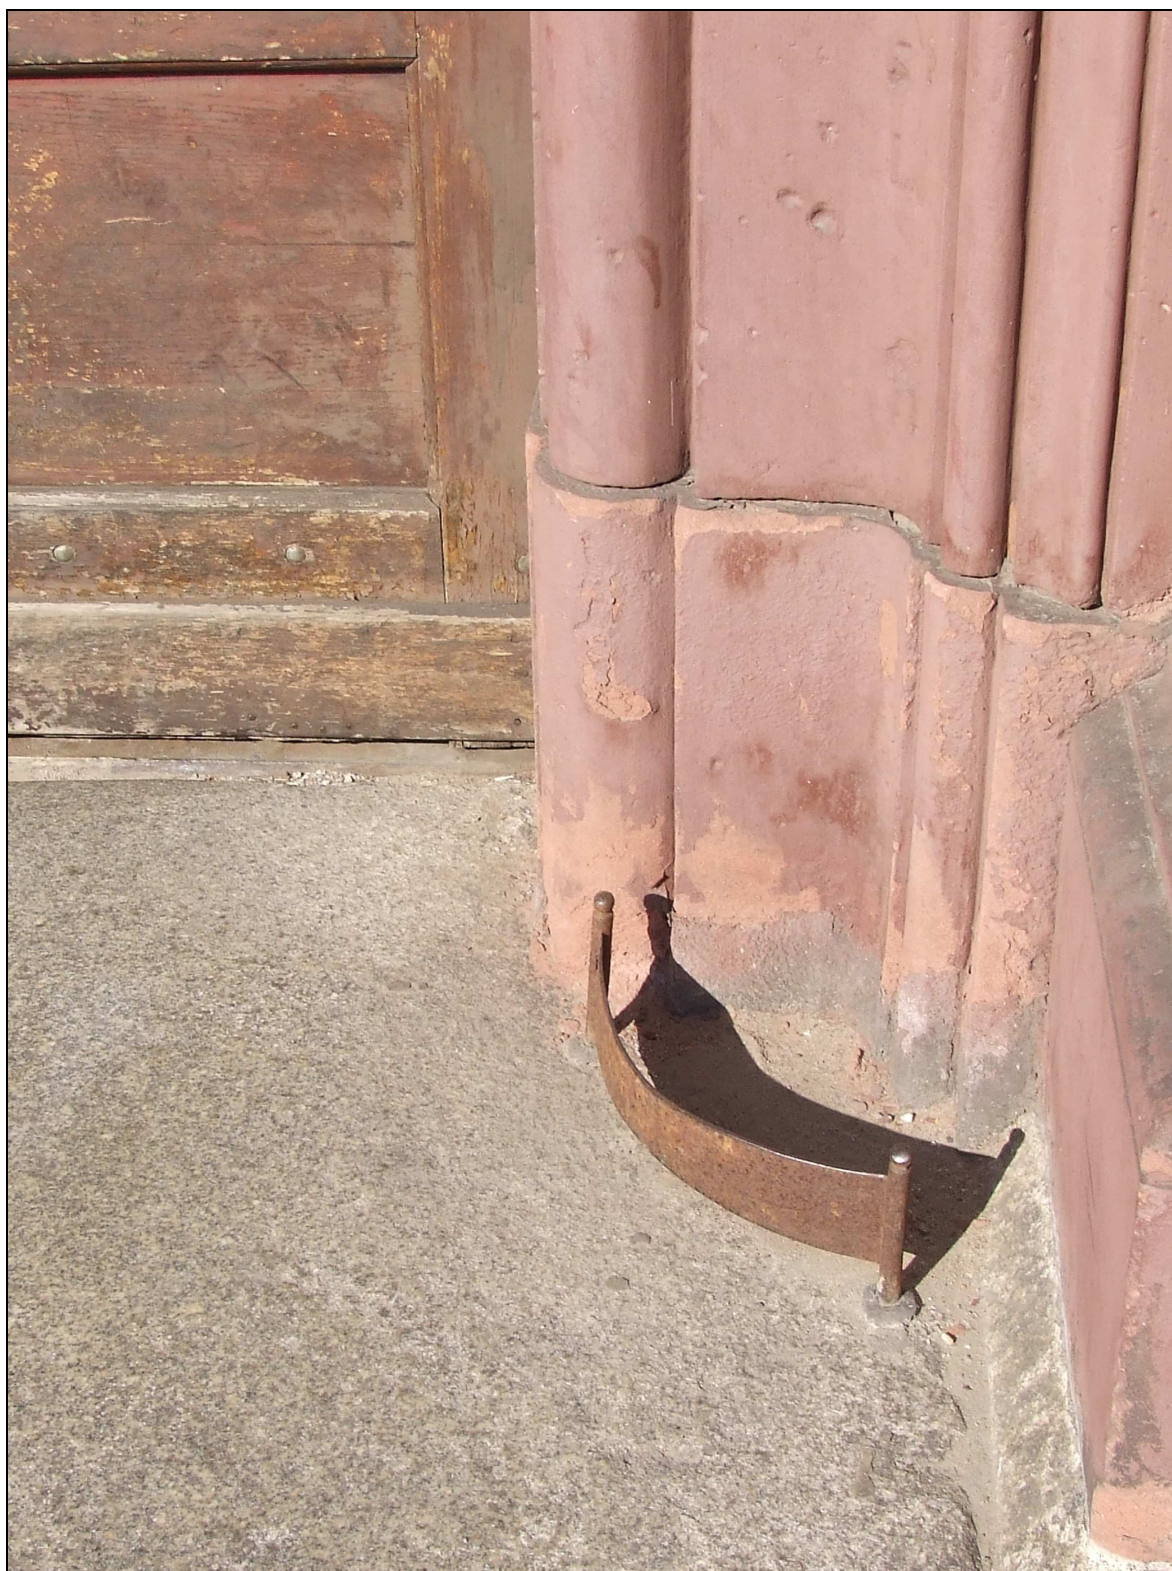
Fot. 33 Uszkodzenia detalu, portal wejściowy

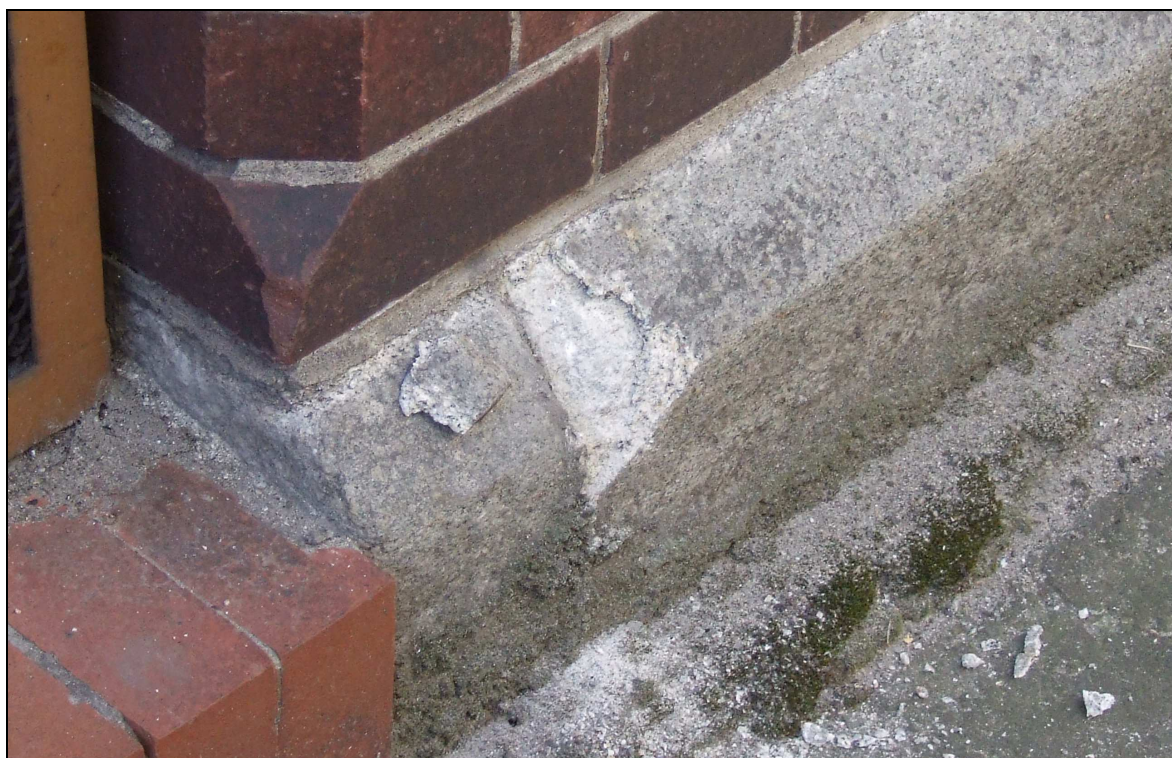
Fot. 34 Uszkodzenia detalu kamiennego

- 32. oczyścić elementy kamienne wodnymi roztworami detergentów np. KÄRCHER RM 740;
- 33. uzupełnić ubytki formy kitami barwionymi w masie wykonanymi na bazie żywicy epoksydowej i odpowiednio dobranej mączki granitowej;
- 34. przeprowadzić zabieg hydrofobizacji powierzchni w celu zmniejszenia wrażliwości na czynniki atmosferyczne, stosując np. preparat *Funcosil* WS (REMMERS) lub *Lotexan N* (KEIM);

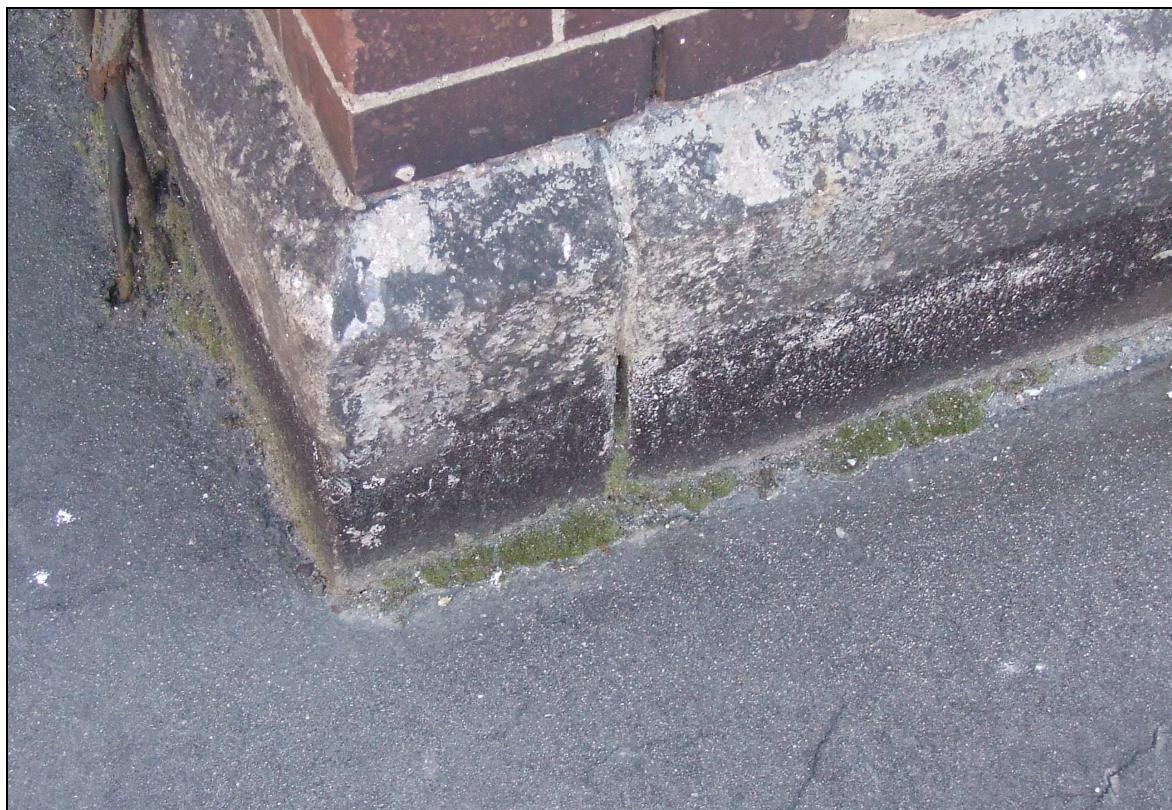
Fot. 35 Uszkodzenia detalu kamiennego
