**PRZEBUDOWA I REMONT BUDYNKU KOMISARIATU
POLICJI POZNAŃ – STARE MIASTO
PRZY AL. MARCINKOWSKIEGO 31 W POZNANIU**

PROGRAM PRAC KONSERWATORSKICH

INWESTYCJA	PRZEBUDOWA I REMONT BUDYNKU KOMISARIATU POLICJI POZNAŃ – STARE MIASTO		
ADRES INWESTYCJI	AL. MARCINKOWSKIEGO 31 61-745 POZNAŃ		
INWESTOR	KOMENDA WOJEWÓDZKA POLICJI W POZNANIU UL. J. KOCHANOWSKIEGO 2 A 60-844 POZNAŃ		
AUTORZY	IMIĘ I NAZWISKO	NR UPR.	PODPIS

DATA	WRZESIEŃ 2015	EGZEMPLARZ	... / ...
NR KONTRAKTU	000

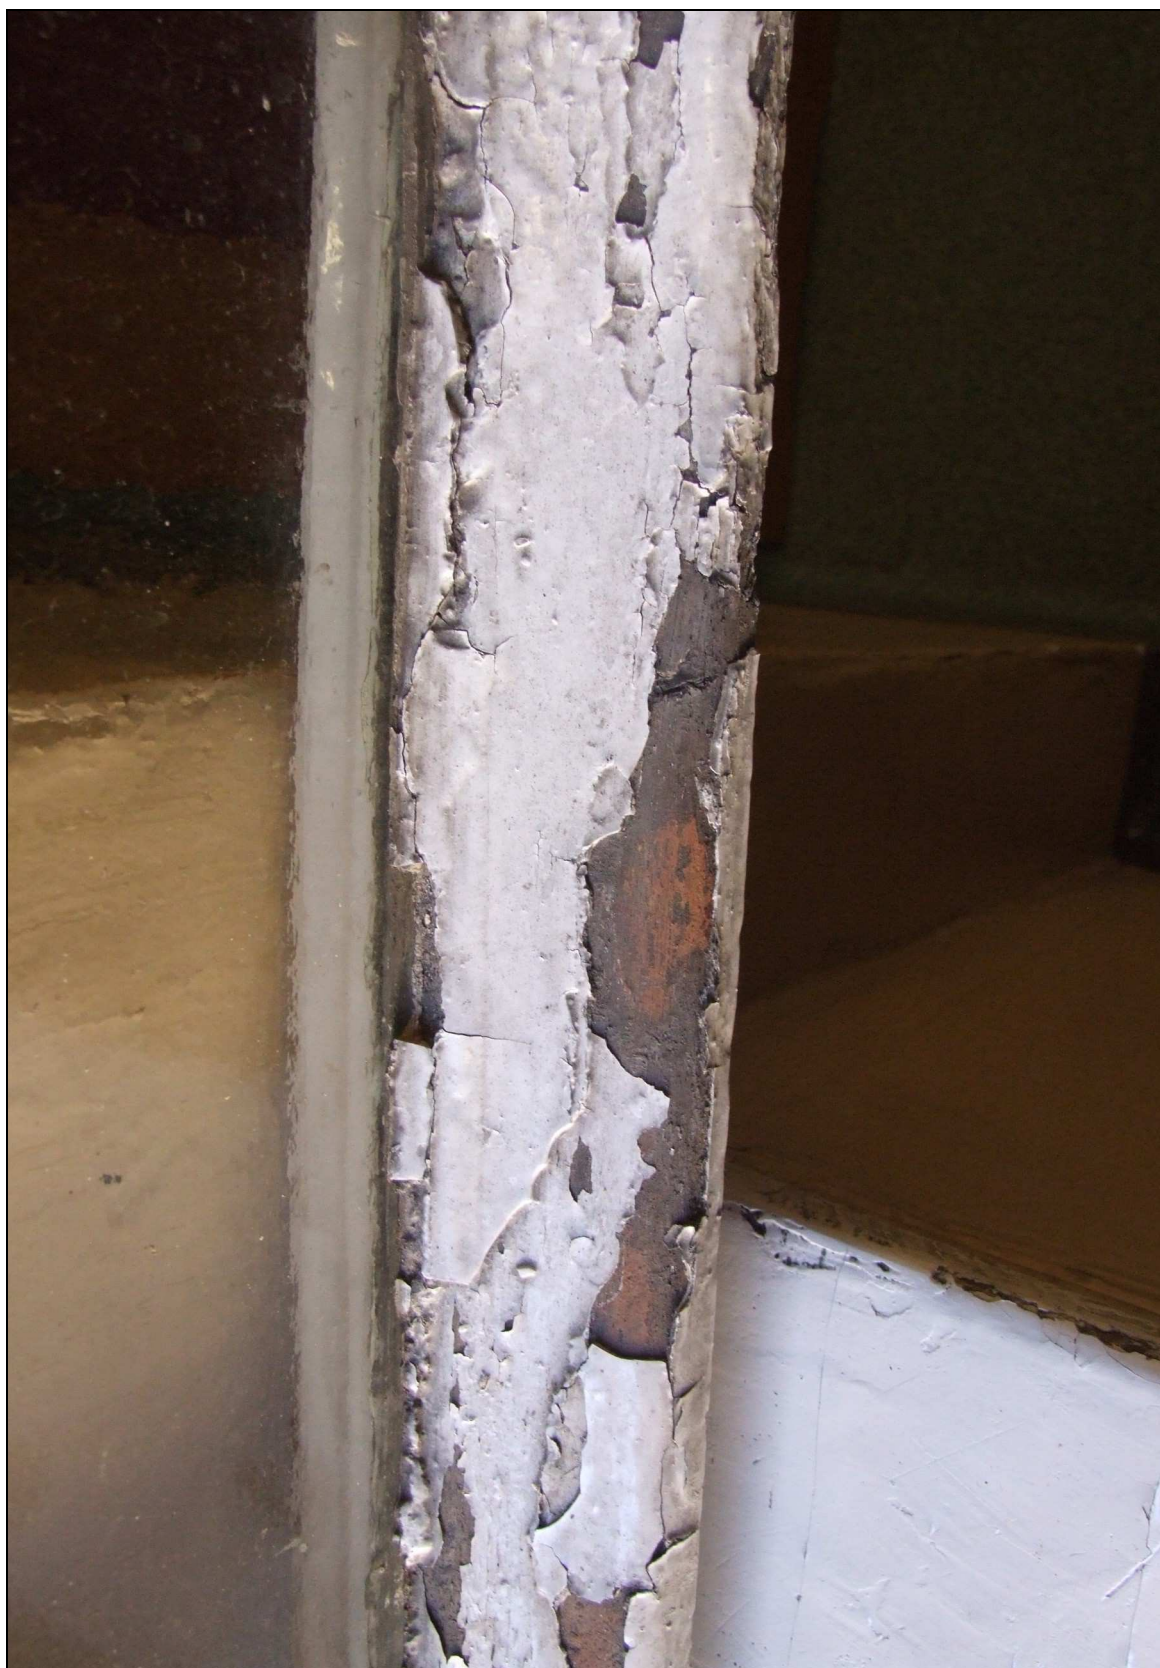
szprosem na dwie kwatery. Szklenie tradycyjne – szyby szklane mocowane na kit. Parapety wewnętrzne drewniane, a zewnętrzne - wykonane z blachy. Powłoki malarskie z farby olejnej w kolorze białym. Drugi typ stolarki, który uznać można z oryginalny występuje w obrębie głównej klatki schodowej. Są to dwurzędowe jednodelne okna krosnowe, przedzielone żłobkowym ślemieniem na skrzydło dolne (prostokątne, rozwierane) i górne (półokrągłe, uchylne). Oba skrzydła z wielokrotnym podziałem na kwatery układem szprosów. Technologia szklenia, wykonania powłok malarskich i parapetów analogiczna jak w przypadku wspomnianych wyżej okien skrzynkowych. Ogólny stan zachowania stolarki okiennej można określić jako zły. Oględziny wykazały znaczny stopień zniszczenia zarówno elementów drewnianych, jak również powłoki malarskiej oraz obróbek blacharskich. Drewno nosi wyraźne ślady korozji biologicznej spowodowanej brakiem należytego zabezpieczenia i czynnikami środowiskowymi (np. wilgoć, wody opadowe). Powłoki malarskie silnie zerodowane, stopień ich zniszczenia uniemożliwia precyzyjne określenia ilości i chronologii warstw. Występują liczne złuszczenia i odpryski odstaniające powierzchnie drewniane lub całkowity brak powłoki malarskiej (okapniki, szprosy od strony zewnętrznej). Zachowane warstwy farby są pomarszczone i zabrudzone. Stwierdzono również ubytki w kitowaniu oraz zdekompletowane okucia (klamki, uchwyty itp.) W obiekcie stwierdzono ponadto obecność kilku typów wtórnej stolarki drewnianej i wykonanej w technologii PVC, koloru białego, zróżnicowanej pod względem wzornictwa i wymiarów.

Fot. 39 Oryginalna stolarka okienna, uszkodzenia

- 49. wypełnić ubytki flekami z drewna analogicznego do oryginalnego;
- 50. wypełnić drobne ubytki kitem trocinowym (wodoodpornym od strony zewnętrznej);
- 51. zagruntować środkami gruntującymi np. f-my TIKKURILA lub BECKERS;
- 52. wymienić elementy zdegradowane lub zużyte stosując materiały o parametrach analogicznych jak oryginalne;
- 53. chemicznie oczyścić z powłok malarskich istniejące okucia lub wymienić je na nowe w uzgodnieniu z Miejskim Konserwatorem Zabytków;
- 54. scalić kolorystyczne w uzgodnieniu z Miejskim Konserwatorem Zabytków;
- 55. zamontować zdemontowane elementy.
- 56. zdemontować wtórne zewnętrzne drzwi metalowe, zamontować nowe, o ujednoliconym wzornictwie uzgodnionym z Miejskim Konserwatorem Zabytków

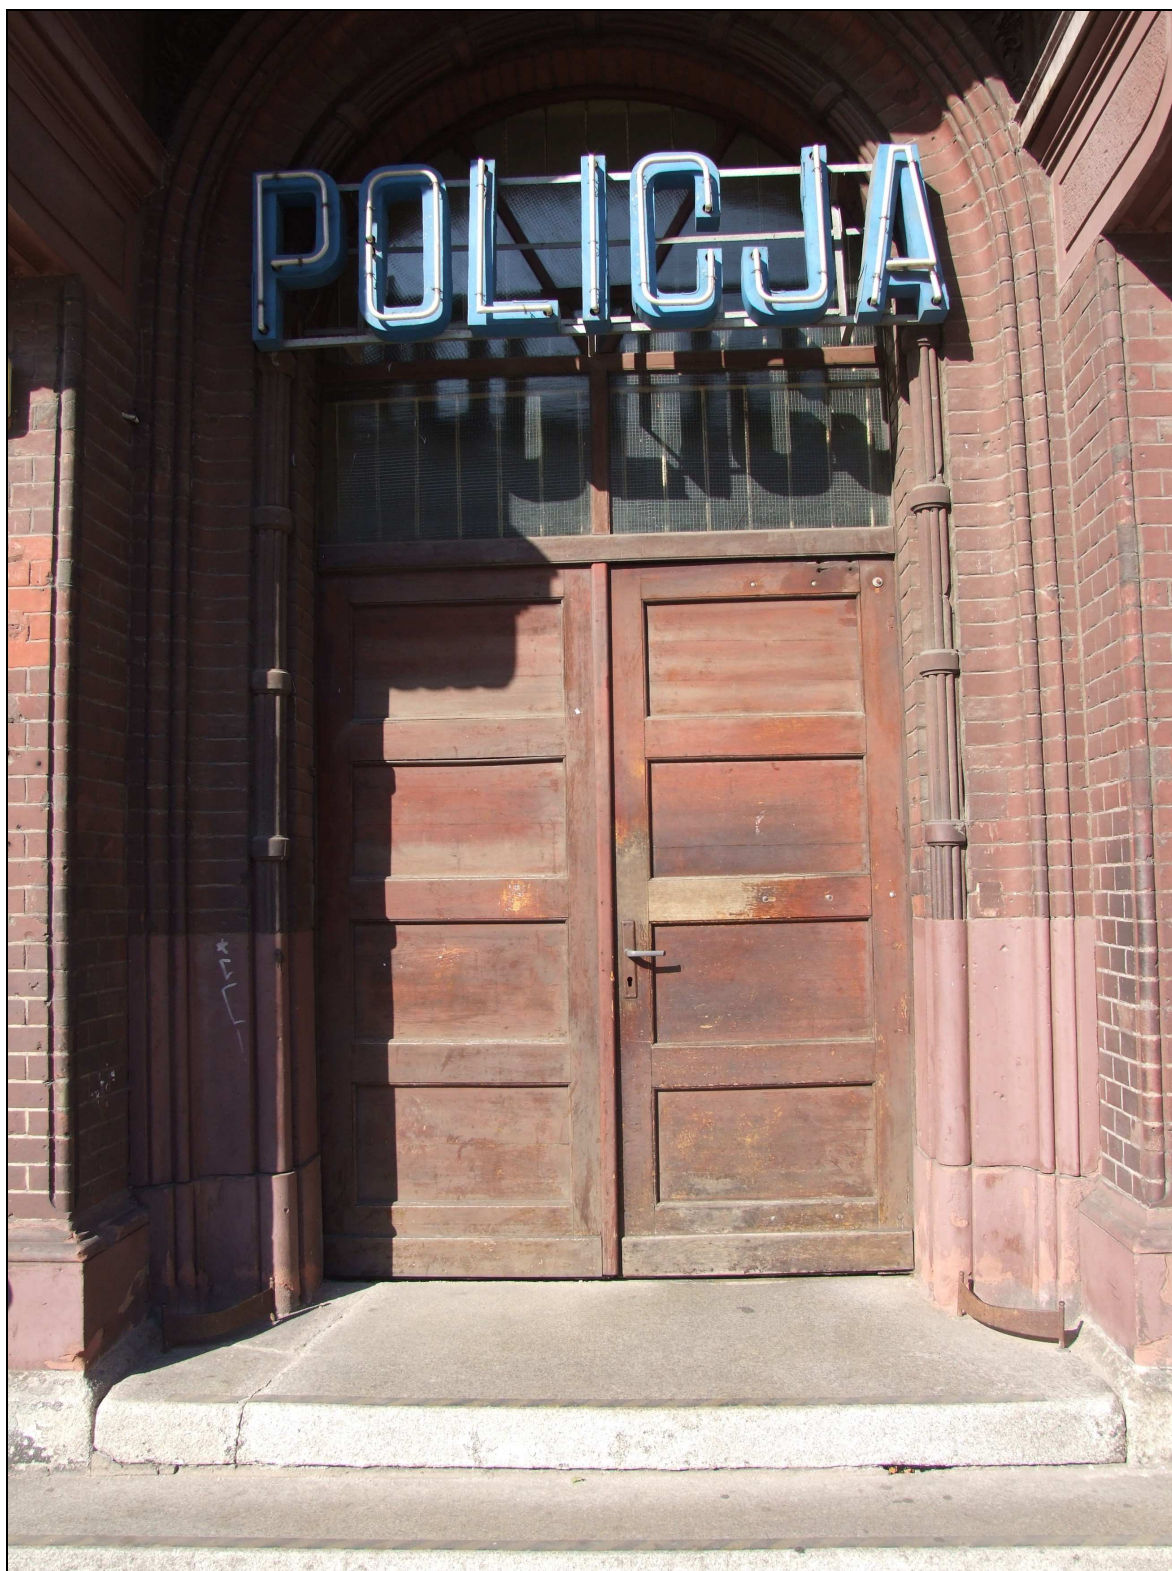
Zewnętrzne drzwi drewniane frontowego wejścia głównego prawdopodobnie wtórne (biorąc pod uwagę np. wzornictwo) dwuskrzydłowe, z półokrągłym nadświetłem podzielonych szprosami na pięć kwater szklonych szkłem zbrojonym. Nadświetle od wewnątrz zabezpieczone kratą stalową. Skrzydła drzwiowe proste w formie, bez detali i ornamentów, zdobione jedynie układem czterech płycin każde. Powłoki malarskie na

Fot. 42 Zewnętrzne drzwi frontowe (do renowacji)

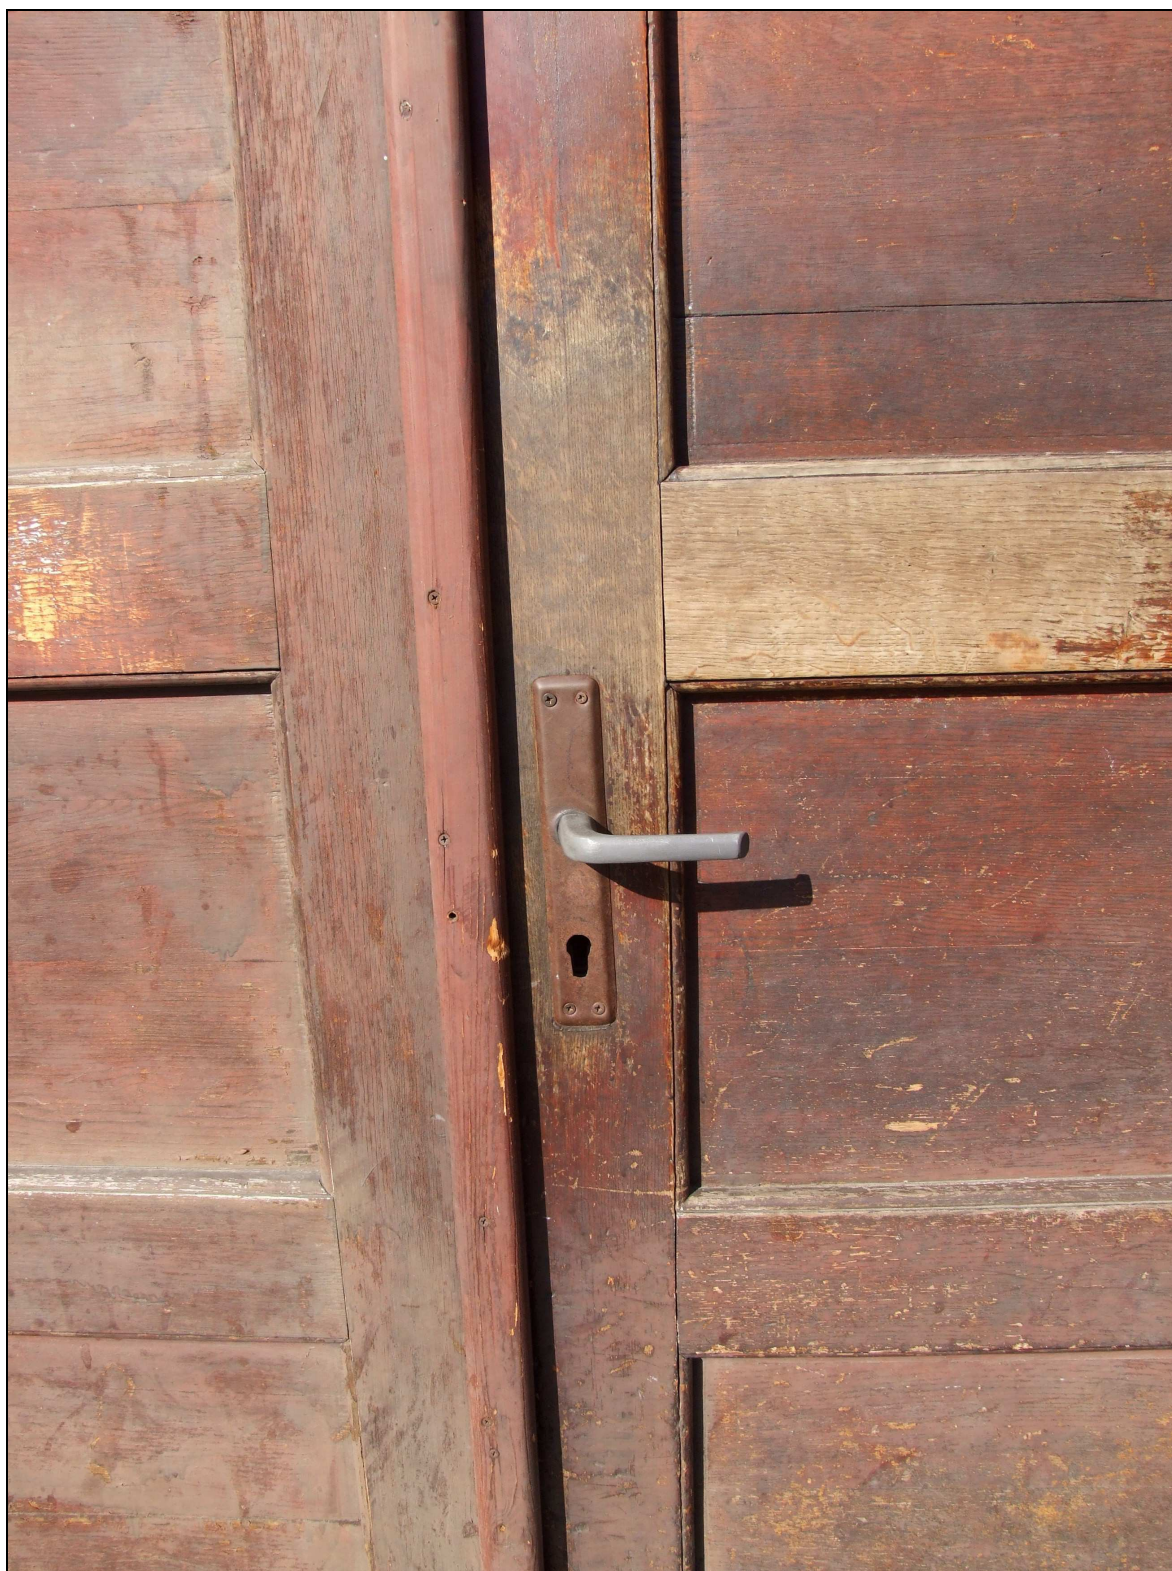
Fot. 43 Zewnętrzne drzwi frontowe (do renowacji)

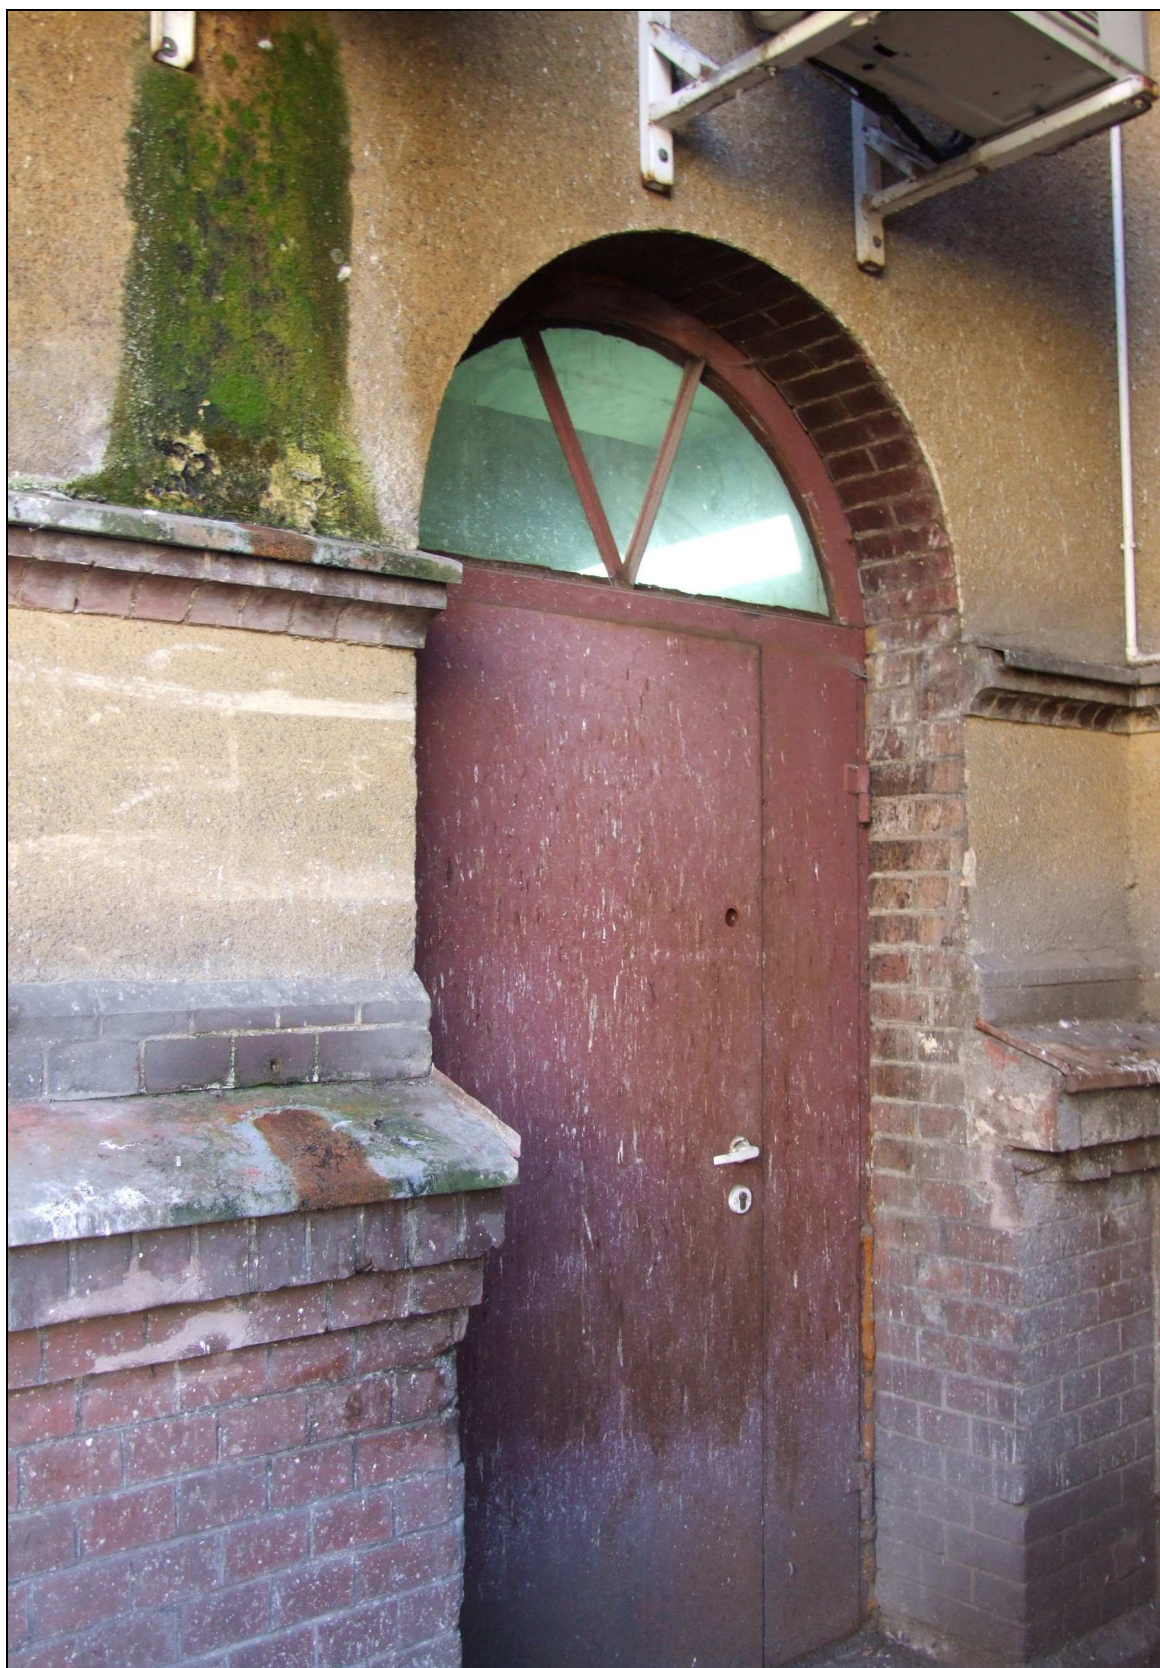
Fot. 44 Drzwi zewnętrzne do wymiany(dziedziniec)

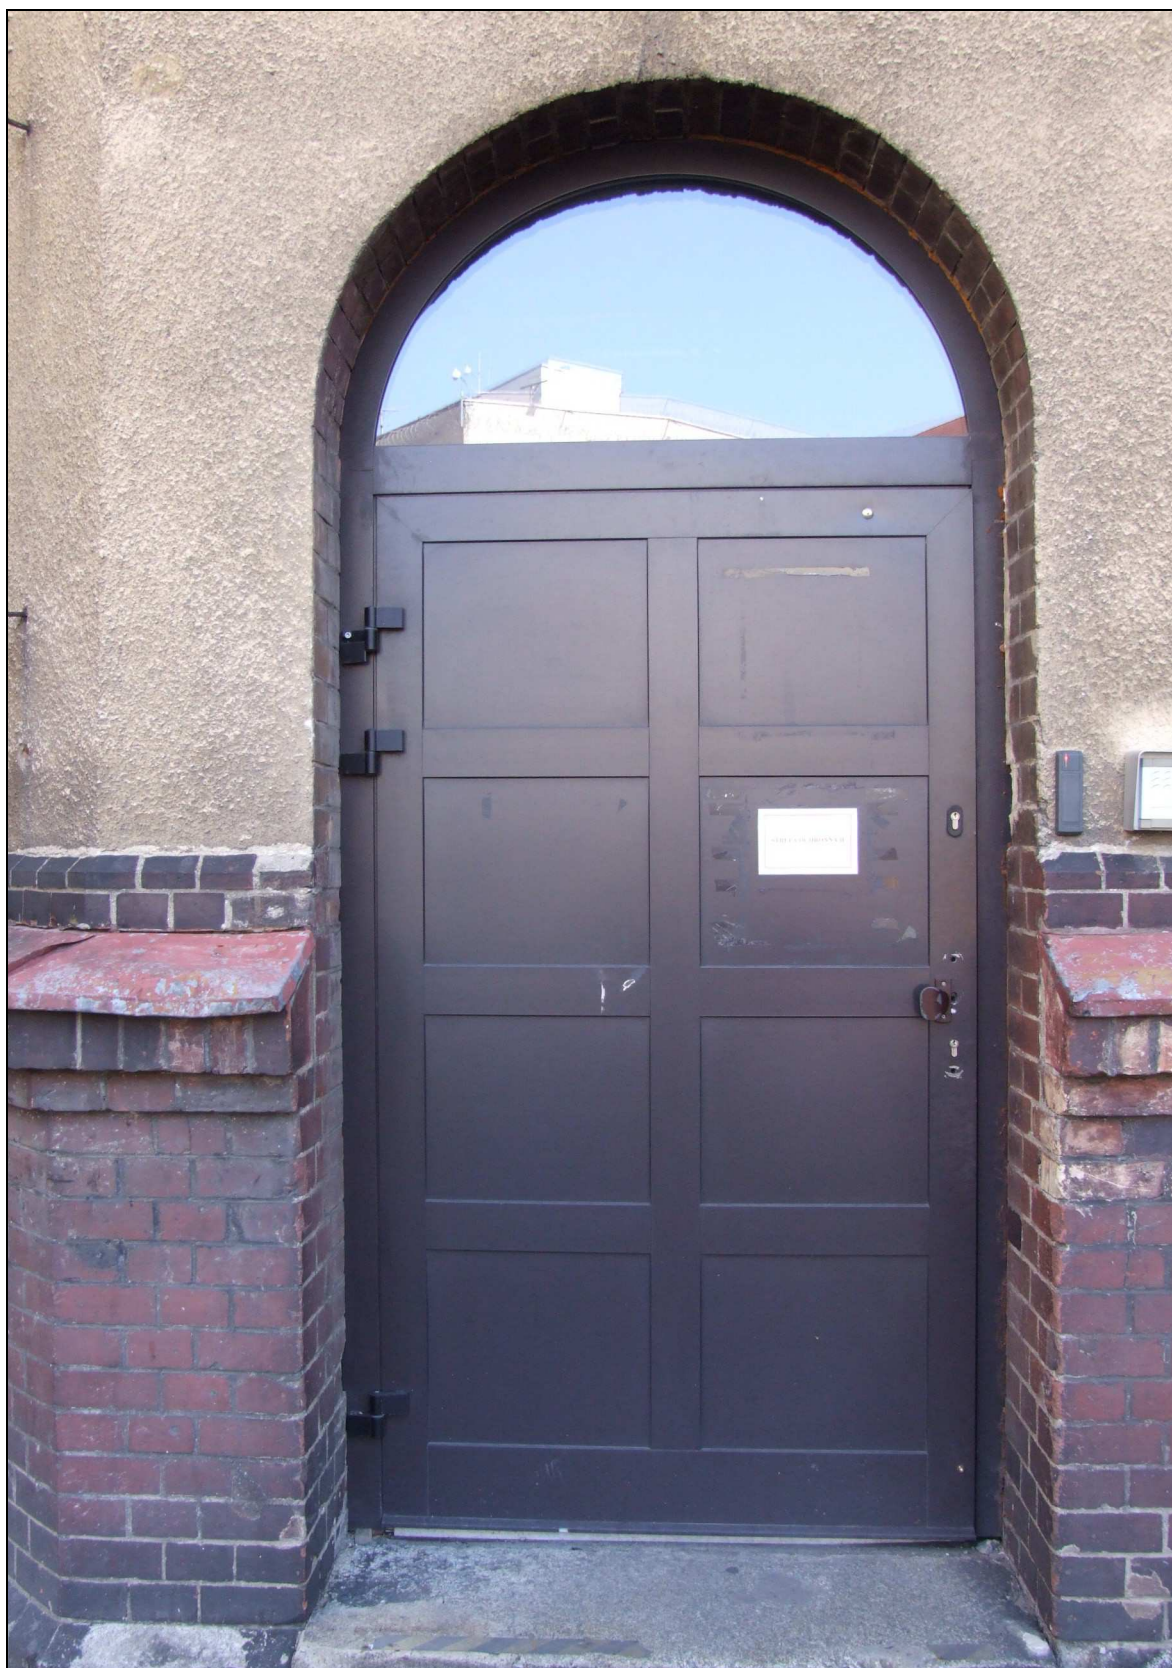
Fot. 45 Drzwi zewnętrzne do wymiany(dziedziniec)

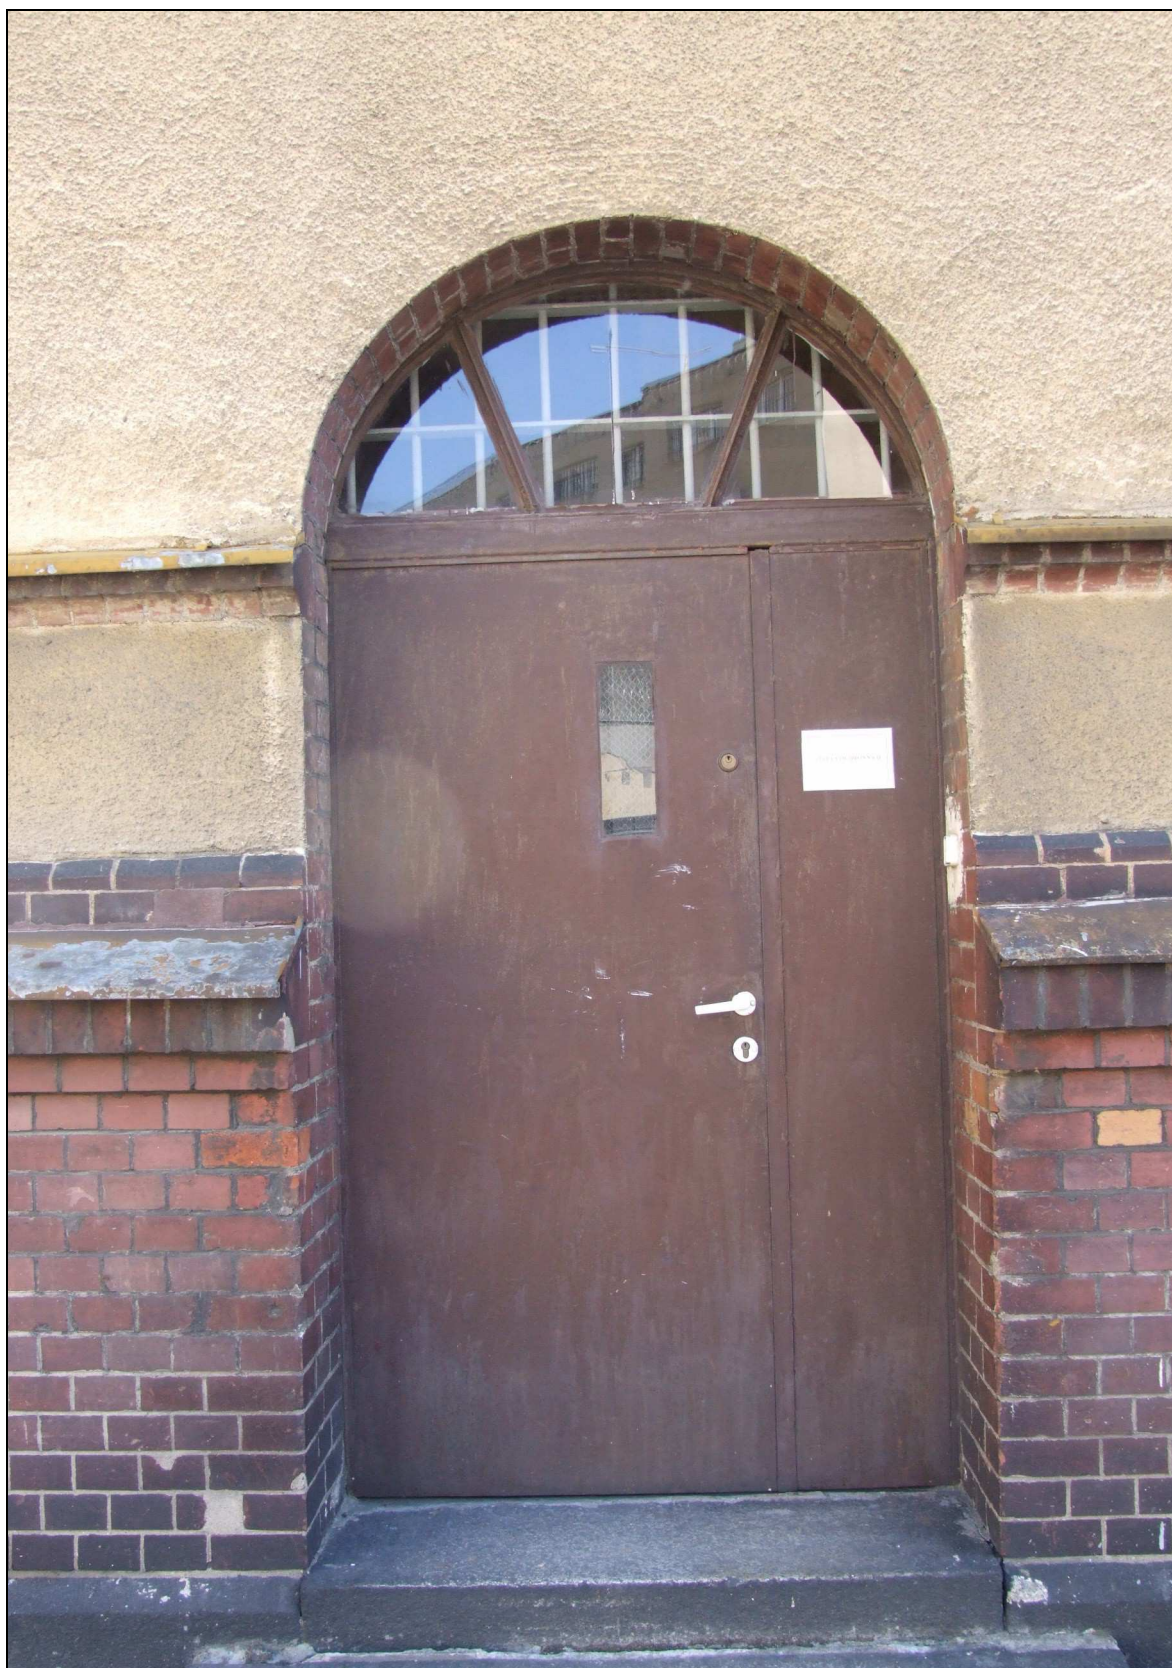
Fot. 46 Drzwi zewnętrzne do wymiany(dziedziniec)

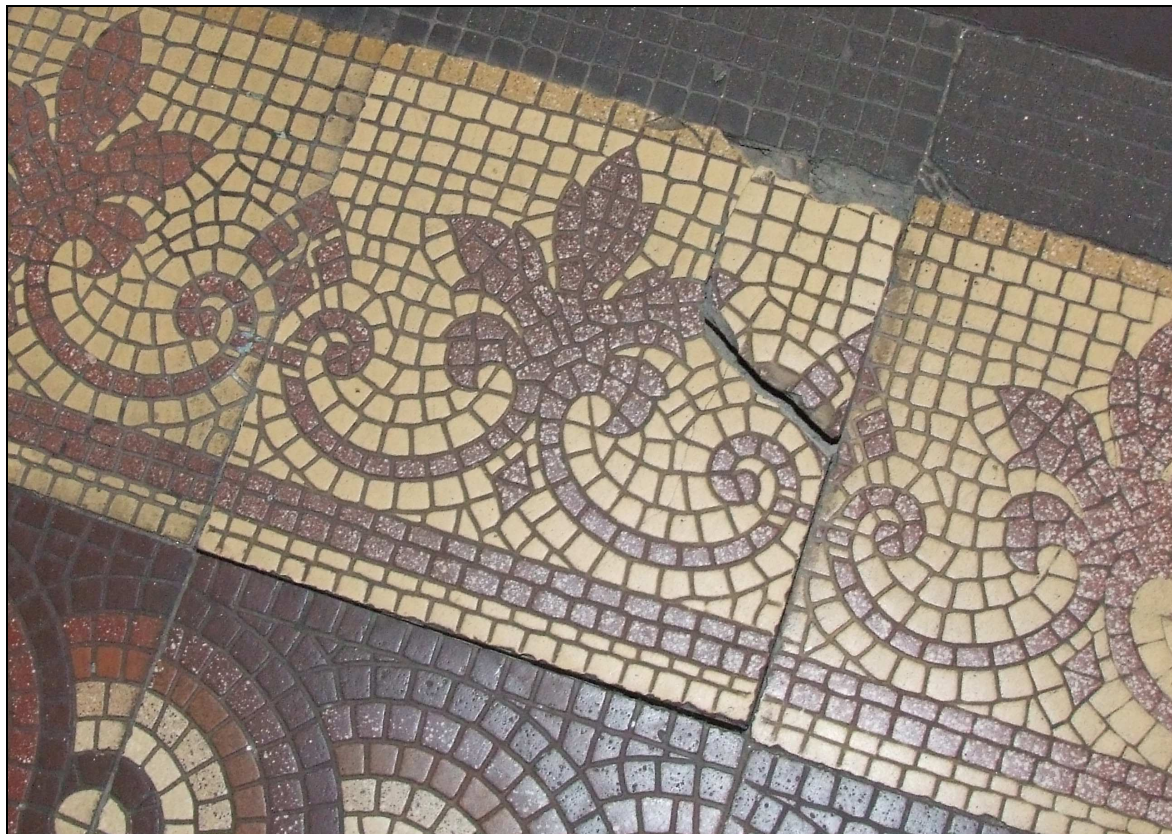
elementy posadzki tworzą spójną kompozycję złożoną z ornamentów geometrycznych ujętych w opaskę z motywami roślinnymi oraz prostej geometrycznej plecionki. Płytki ceramiczne miejscowo uszkodzone – stwierdzono pęknięcia powodujące obluźowanie uszkodzonych fragmentów. Na piętrze II. przy wejściu z głównej klatki schodowej na korytarz zachowany mocno zniszczony niewielki fragment posadzki wykonanej z płytek ceramicznych o podobnej fakturze w kolorze ciemnobrązowym i żółtym.

Fot. 76 Posadzka z płytek ceramicznych, I. piętro (uszkodzenia)

- 88.usunąć za pomocą rozpuszczalników organicznych pozostałości past do podłóg i brudu nagromadzone przy ścianach;
- 89.umyć posadzki parą wodną i detergentem;
- 90.wykonać impregnację w miejscach osłabionych np. preparatem KSE 300 (REMMERS);
- 91.zamocować obluzowane, pęknięte fragmenty płytek;
- 92.w razie konieczności uzupełnić ubytki szkliva na brzegach i rogach płytek żywicą poliestrową (np. AKEMII) barwioną w masie indywidualnie do otoczenia; scalić fakturalnie uzupełnienia;
- 93.uzupełnić spoinowanie np. zaprawą *Fugenbreit* (REMMERS);
- 94.przeprowadzić zabieg hydrofobizacji powierzchni, stosując np. preparat *Funcosil WS* (REMMERS) lub *Lotexan N* (KEIM);
