Ekspertyza techniczna

określająca wymagania ze względu na warunki bezpieczeństwa
pożarowego w budynku Komisariatu Policji – Poznań Stare Miasto

Al. Marcinkowskiego 31, Poznań

Data opracowania : październik 2015 r.

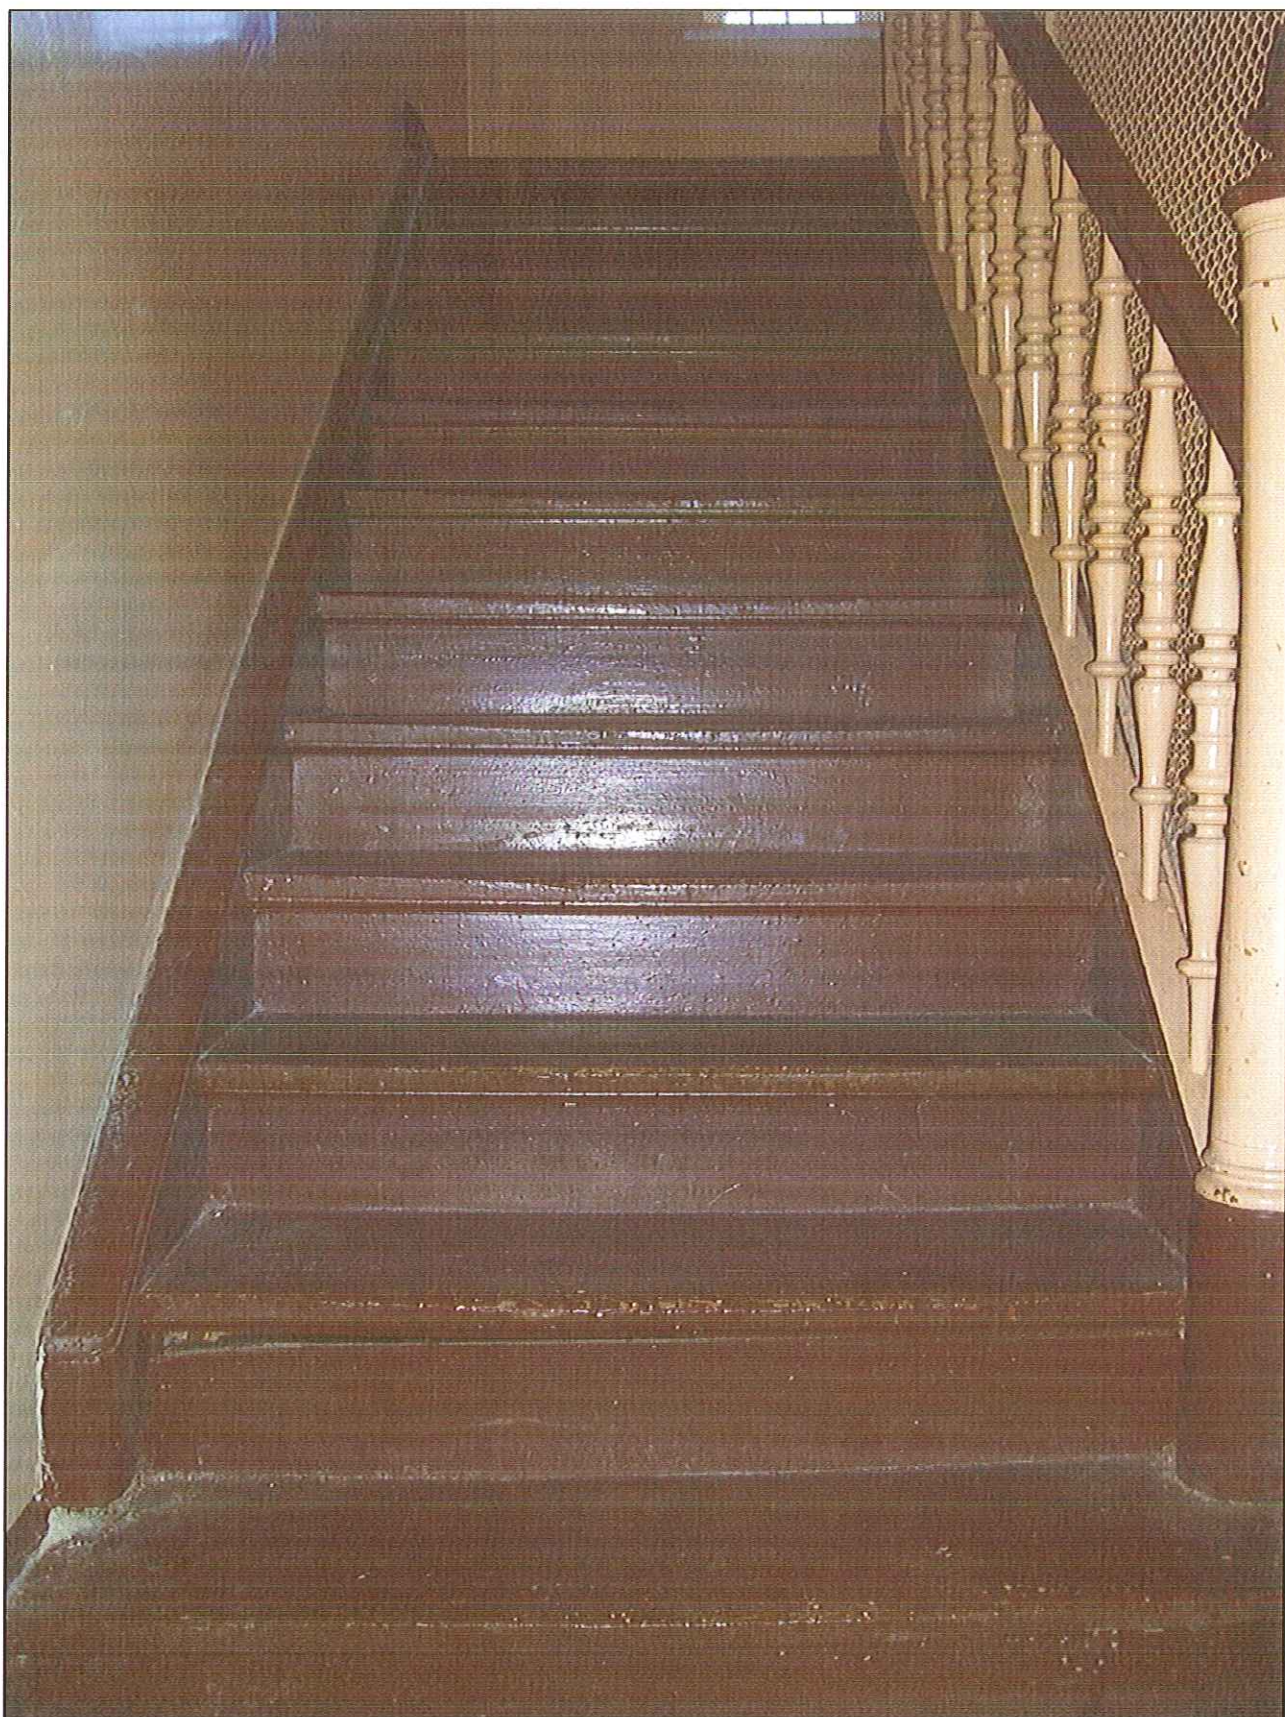
- 1) Brak wymaganej klasy R60 odporności ogniowej oraz palna konstrukcja drewnianej klatki schodowej K3; konstrukcja klatki stalowa ze stopniami drewnianymi (fot. 1),
- 2) Zawężona szerokość biegów klatek schodowych K1 i K3 wynosząca:
 - a) dla klatki K1 od 1,12m do 1,17m,
 - b) dla klatki K3 od 1,12m do 1,17m,przy wymogu co najmniej 1,2m
- 3) Zawężona szerokość spoczników klatek schodowych K1, K2 i K3 wynosząca:
 - a) dla klatki K1 od 0,67m do 1,14m,
 - b) dla klatki K2 1,03m,
 - c) dla klatki K3 od 1m do 1,1mprzy wymogu co najmniej 1,5m

- 1) Brak wymaganej klasy R60 odporności ogniowej oraz palna konstrukcja drewnianej klatki schodowej K3; konstrukcja klatki stalowa ze stopniami drewnianymi - niezgodność z § 249 ust. 3 „warunków technicznych”,
- 2) Zawężona szerokość biegów klatek schodowych K1 i K3 wynosząca:
 - a) dla klatki K1 od 1,12m do 1,17m,
 - b) dla klatki K3 od 1,12m do 1,17m,

Fot.1 Drewniana klatka schodowa K3

Na podstawie dokonanej analizy proponuje się rozwiązanie zastępcze polegające na zastosowaniu w całym obiekcie systemu sygnalizacji pożarowej (ochrona pełna)

Brak możliwości przebudowy istniejącej drewnianej klatki schodowej K3, w takim zakresie aby były zapewnione parametry jej niepalności, i wymaganej klasy odporności ogniowej. Pełne dostosowanie klatki schodowej wymagałoby przebudowy jej elementów nośnych, co zagrażałoby stateczności układu konstrukcyjnego.

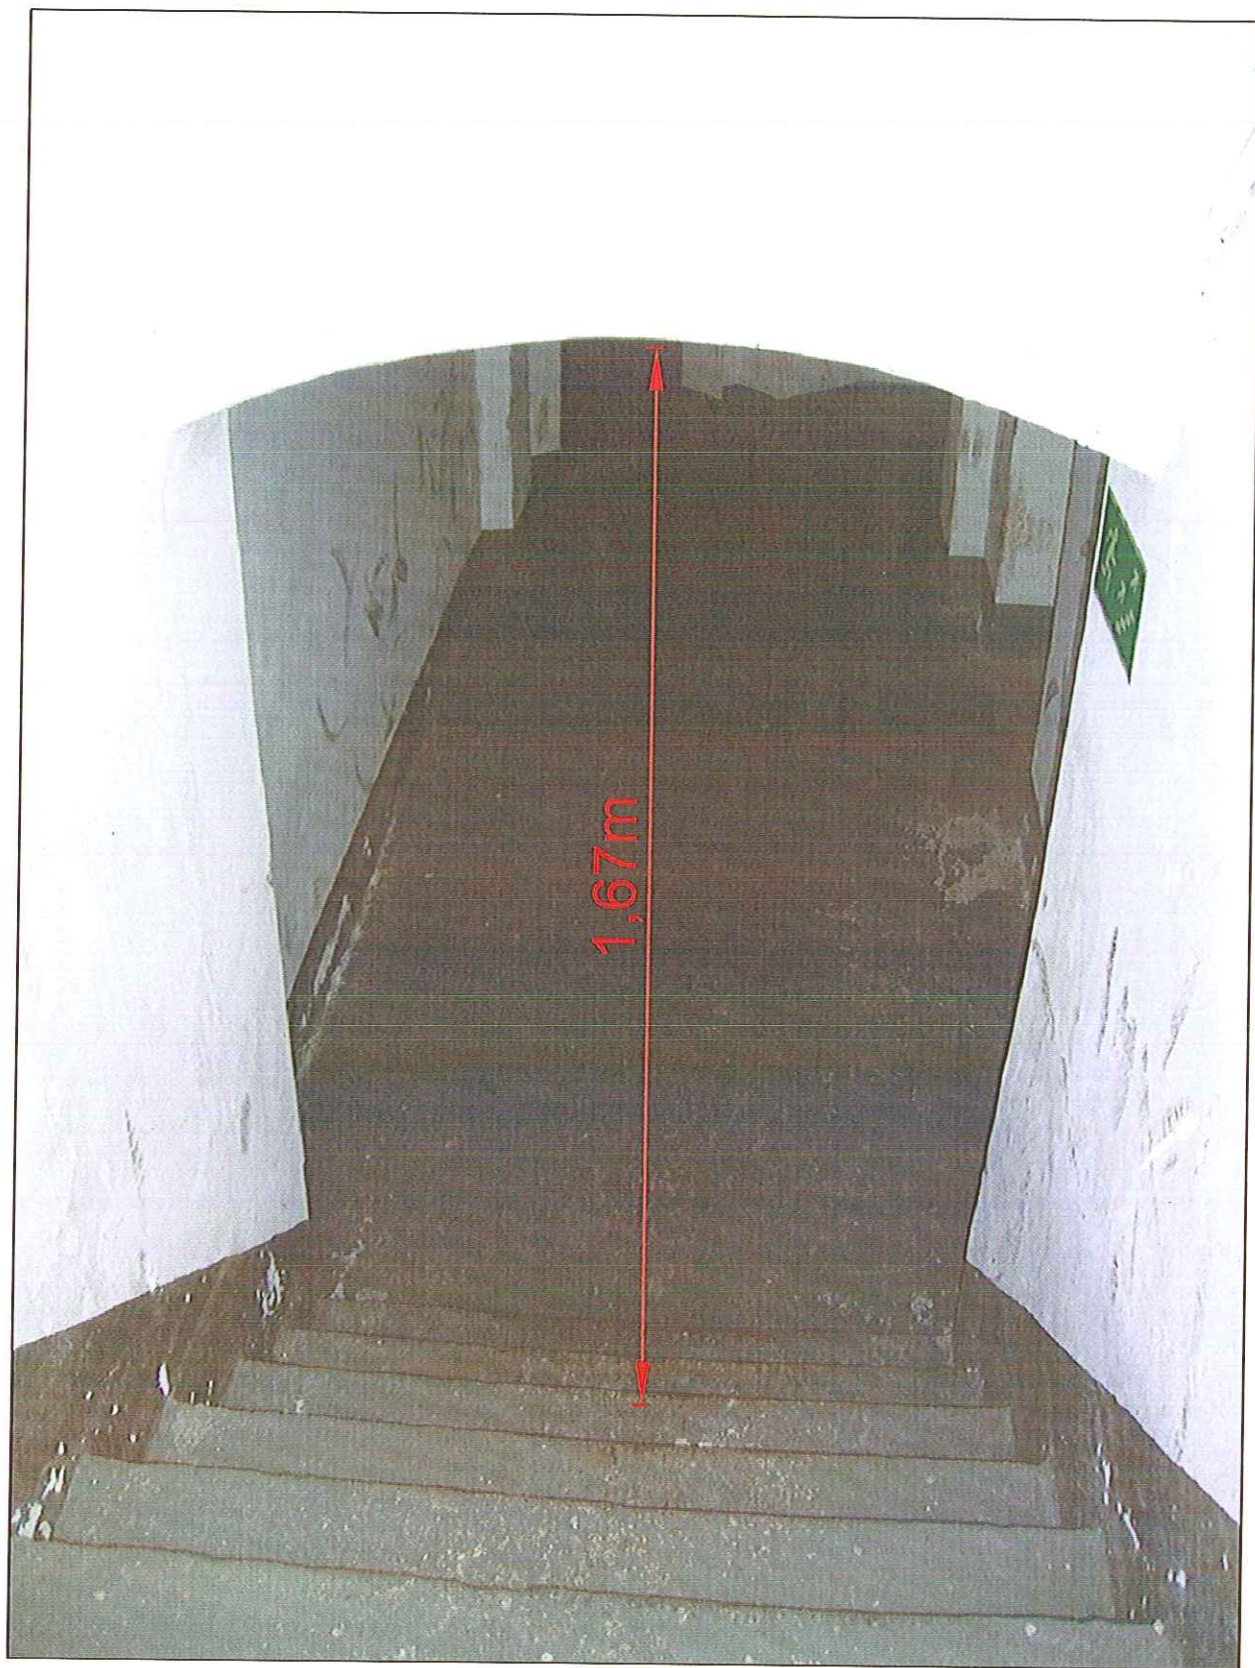
6) Zaniżona wysokość wyjścia z piwnicy schodami do drzwi DZ1 (fot. 3) wynosząca 1,67m przy dopuszczalnej 2m - niezgodność z § 242 ust. 3 „warunków technicznych”,

Fot. 3 Zaniżona wysokość wyjścia
schodami do drzwi DZ1

W zakresie zawężenie szerokości drzwi DZ3 z klatki schodowej K2 oraz zaniżona wysokość wyjścia z piwnicy schodami do drzwi DZ1 - działania zmierzające do zapewnienia normatywnych parametrów wymagałyby dokonanie wielu wykuć i przekuć, które ograniczone są zabytkowym charakterem budynku.
