EKSPERTYZA TECHNICZNA

REMONT KOMISARIATU POLICJI POZNAŃ - STARE MIASTO W POZNANIU
POŁOŻONEGO PRZY AL. MARCINKOWSKIEGO 31 NA DZ. NR 16, ARK.13,
JEGO PRZEBUDOWA ORAZ ROZBUDOWA W ZAKRESIE ZEWNĘTRZNEJ WINDY
ORAZ SALI ODPRAW WRAZ Z REMONTEM POWIERZCHNI PLACU,
ROZBIÓRKĄ GARAŻY,
ORAZ BUDOWĄ SIECI WEWNĘTRZNYCH.

Al. Marcinkowskiego 31, 61-745 Poznań
działka nr 16, ark. 13, obręb Poznań

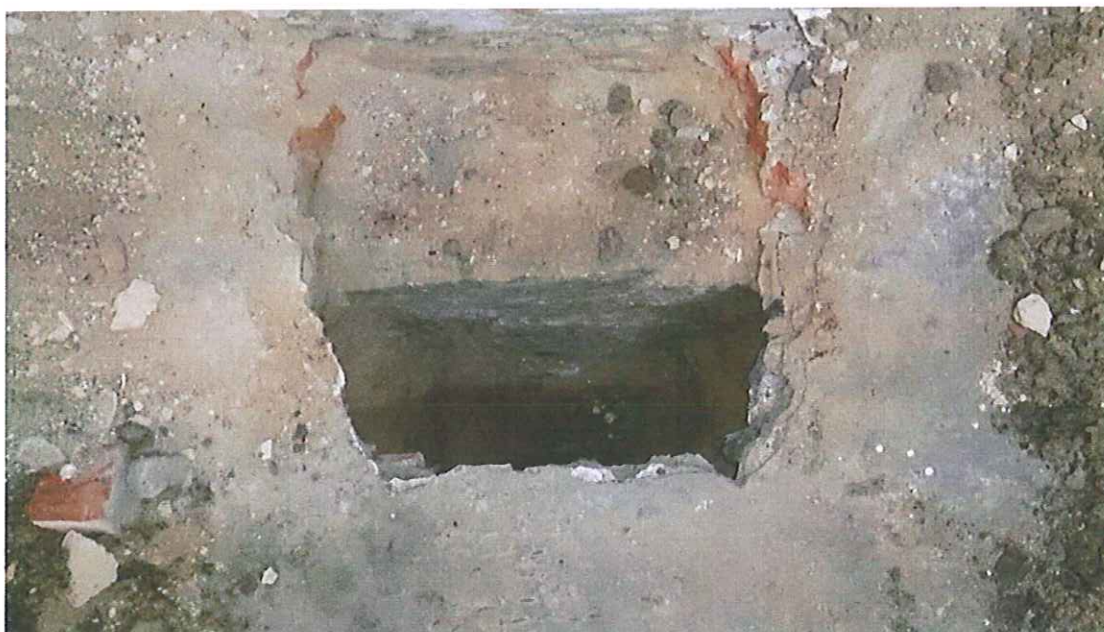
Budynek posadowiony bezpośrednio za pomocą ław kamiennych łączone zaprawą wapienną wysokości od 15 do 20 cm. Odsadzka ławy wynosi od 33 do 39 cm. Rzędna posadowienia wynosi od 85 do 95 poniżej poziomu posadzki piwnicy. Na podstawie wizji lokalnej i odkrywek budowlanych nie stwierdzono występowania izolacji poziomej i pionowej fundamentów.

Fot. 3. Odkrywka fundamentu od wewnątrz w miejscu projektowanej windy

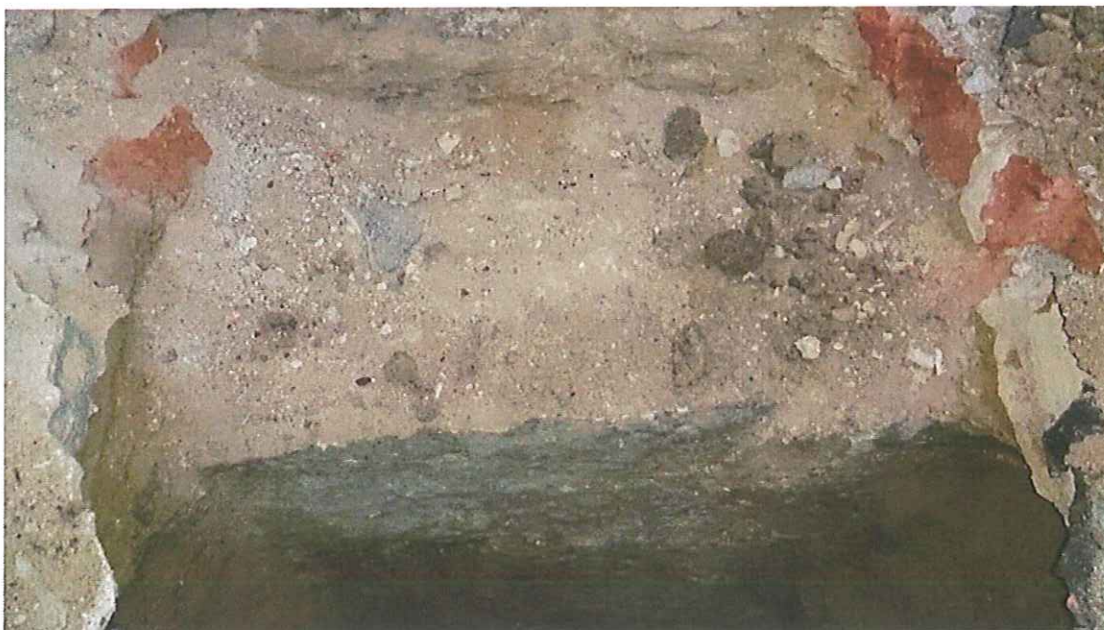
Ściany fundamentowe wykonano z kamienia łazanego zaprawą wapienną. Ściany fundamentowe wykonano z odsadzką od 13 do 26 cm. Na podstawie wizji lokalnej i odkrywek budowlanych nie stwierdzono występowania izolacji pionowej ścian fundamentowej oraz poziomej odcinającej przegrodę ze ścianą piwnicy. Stan ścian fundamentowych oceniono jako dobry bez śladów spękań i zarysowań.

Fot. 4. Odkrywka fundamentu w miejscu projektowanej windy- odsadzka kamiennej ściany fundamentowej

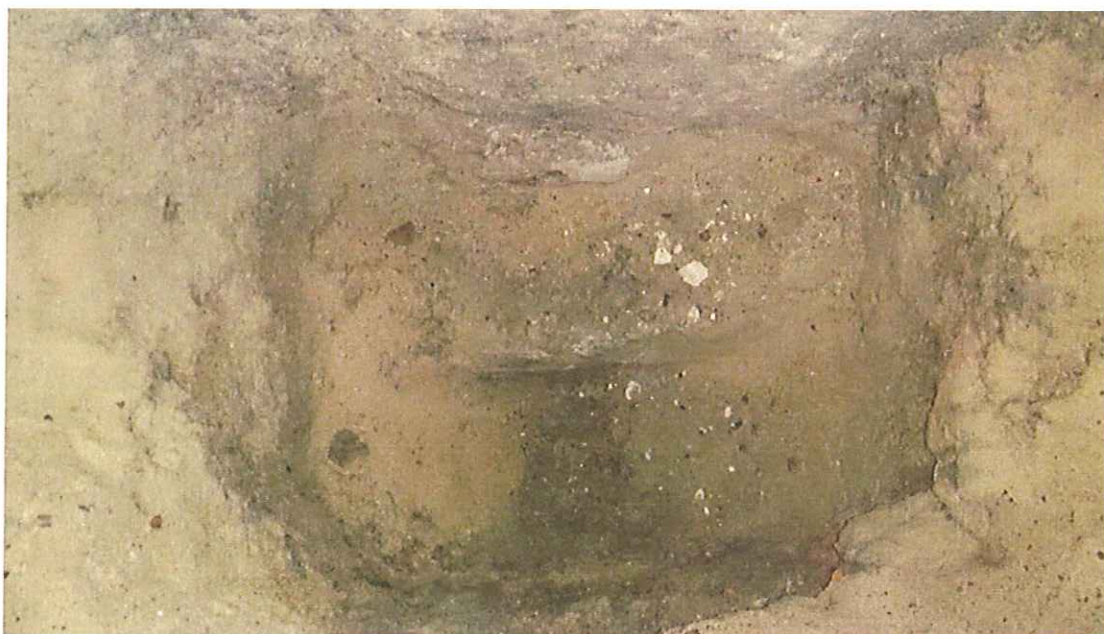
Fot. 5. Odkrywka fundamentu w miejscu projektowanej windy- odsadzka kamiennej ławy fundamentowej

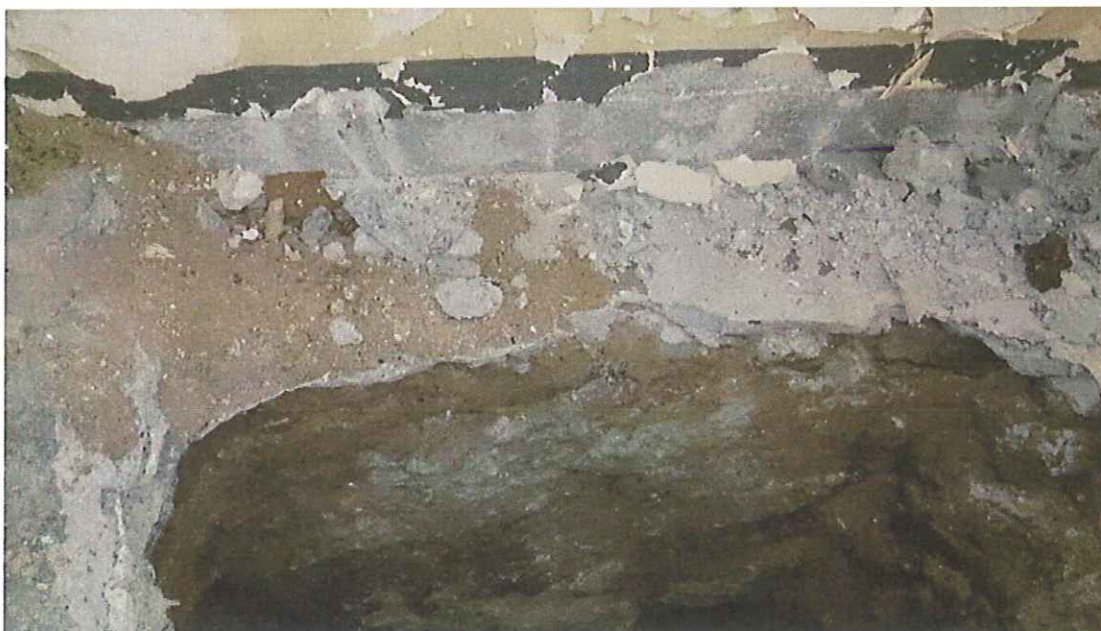
Fot. 7. Odkrywka nr 04 fundamentu w miejscu, gdzie projektuje sąsiadujący budynek z salą odpraw

- należy zastosować lokalną wymianę gruntów, stabilizację lub posadowienie pośrednie w przypadku fundamentowania nowych obiektów,
- należy wykonać izolację pionową ścian fundamentowych i piwnicznych,
- usunąć betonową opaskę budynku i wykonać ją ponownie z kruszywa przepuszczalnego,
- należy zabezpieczyć pęknięcie ściany piwnicy oraz monitorować ewentualne postępowanie awarii,
- należy wymienić stolarkę okienną na nową,

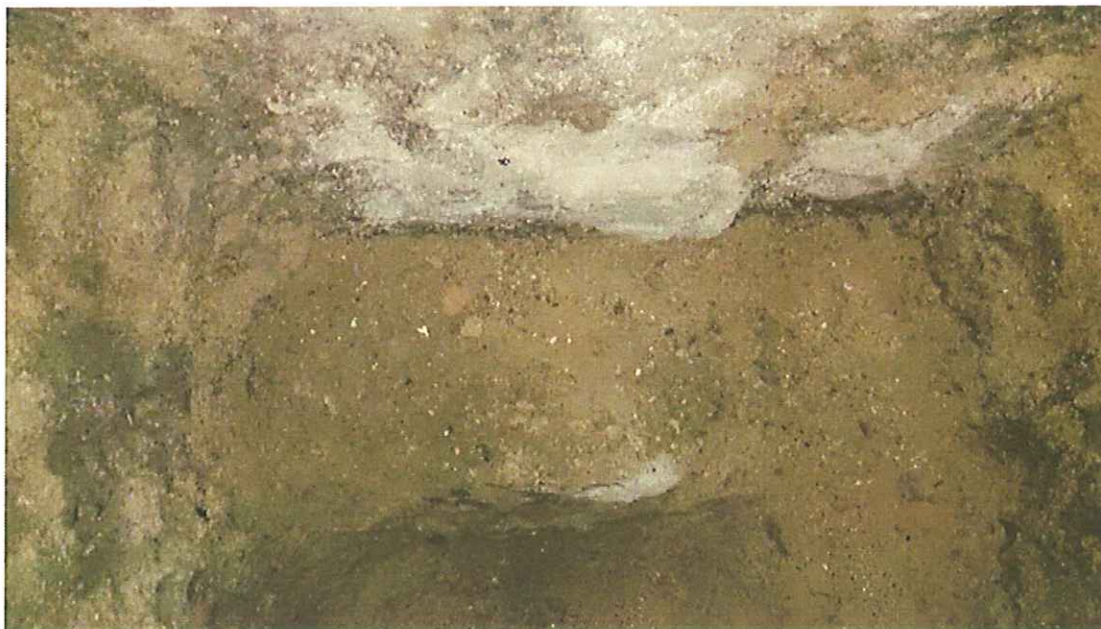
Fot. 8. Odkrywka fundamentu nr 04

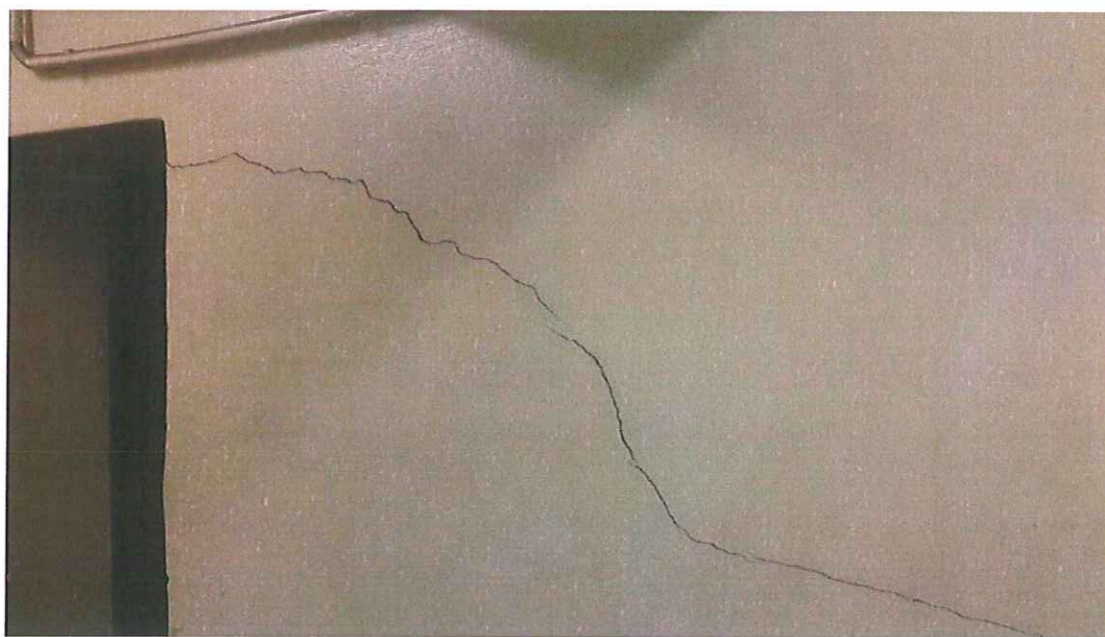
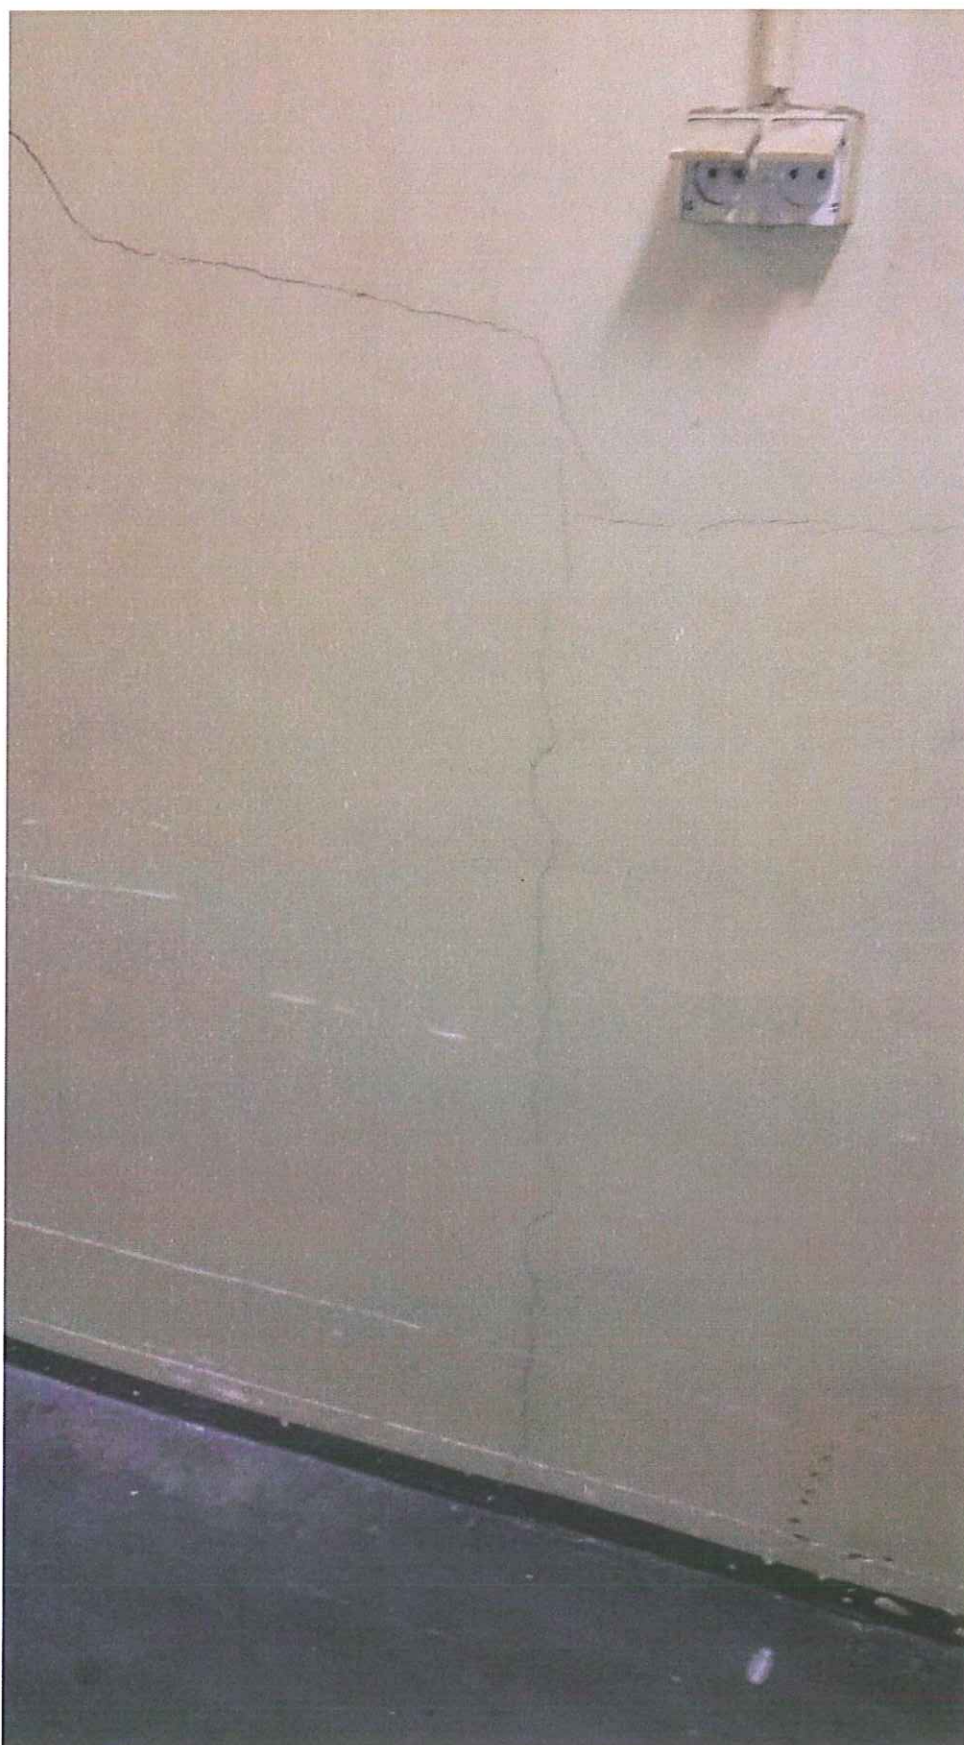
Ściany piwnicy wykonano z cegły pełnej otynkowane tynkiem cementowo-wapiennym. Na podstawie wizji lokalnej i odkrywek budowlanych nie stwierdzono występowania izolacji pionowej i poziomej pomiędzy ścianą piwnicy i fundamentową. Pomimo braku prawidłowego zabezpieczenia przeciwwilgociowego nie stwierdzono zawilgocenia ścian kondygnacji piwnicy. Na podstawie wizji stwierdzono występowanie pęknięcia ściany konsygnacji piwnicy, która może świadczyć o nierównomiernym osiadaniu budynku w tym fragmencie.

- ściany fundamentowe wykonano jako kamienne, a ich stan techniczny oceniono jako dobry,
- ściany piwniczne wykonano z cegły pełnej, a ich stan oceniono jako dobry z wyjątkiem miejsca, gdzie stwierdzono pęknięcie ściany,

Fot. 9. Spękanie ściany piwnicy spowodowane nierównomiernym osiadaniem

Fot. 10. Spękanie ściany piwnicy spowodowane nierównomiernym osiadaniem
